# 黒潮町 トンネル長寿命化修繕計画

〔令和 4 年度 簡易版〕

町道中角熊井線 熊井隧道

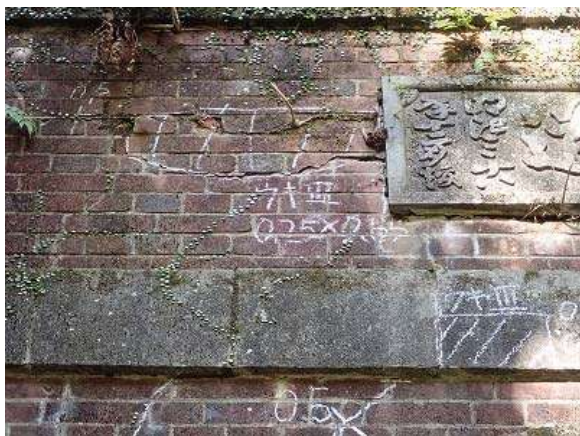
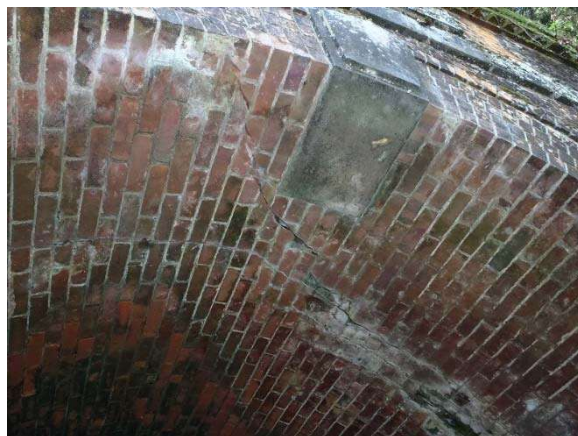
レンガで構築されている覆工及び坑門工の一部は、ひび割れが発生し、それによりブロック化している箇所が認められる。これらの一部は浮いており、はく落・崩落の懸念がある。この変状は、道路利用者への直接的な影響を与える可能性があることから、優先的に実施する必要がある。

写真 1.2.1 ひび割れでブロック化したレンガのはく落懸念箇所

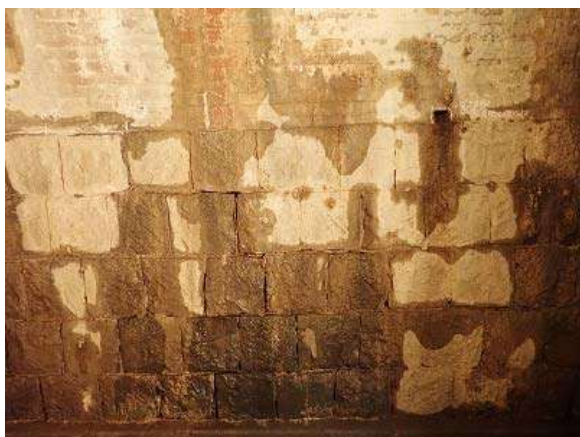
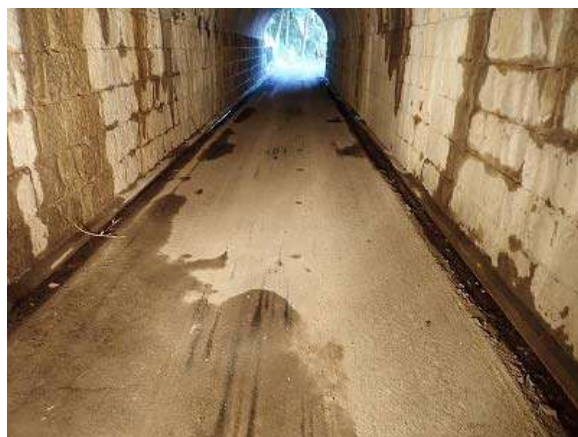
漏水は、坑口部を主体としてトンネル全線で認められ、レンガ及び石材の目地やひび割れからの漏水が主体となっている。常に路面が濡れている状態であることから、早期に漏水対策を施す必要がある。

写真 1.2.2 側壁の石積みとアーチからの漏水と路面の滞水状況

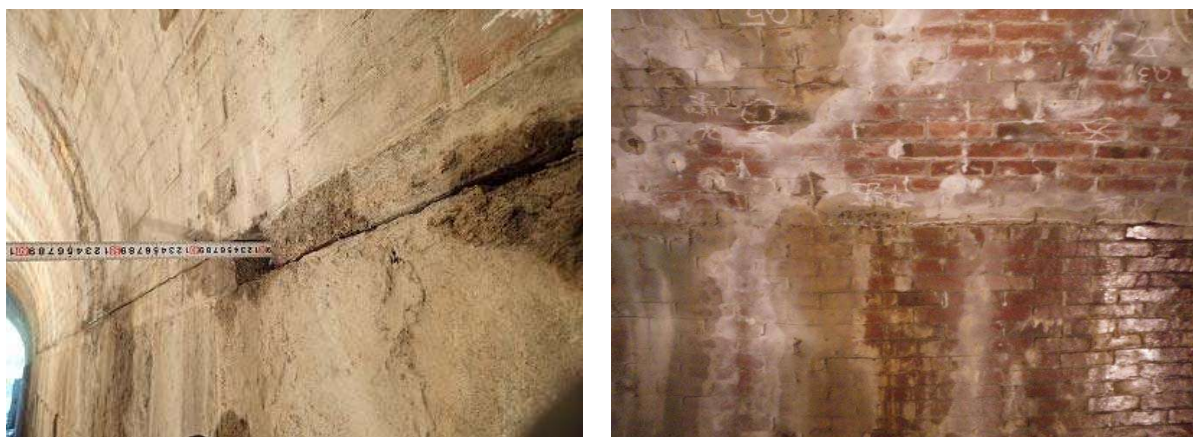
本トンネルのひび割れの内、S8（70～80m）と終点側坑口のひび割れは外力性の可能性がある。

また、側壁の石積みと上半のレンガとの境界となる水平打ち継ぎ目付近において、連続する縦断ひび割れが認められる。これらは異種材料の温度収縮により発生していると推定されるが、経年的に進展する可能性もある。

写真 1.2.3 連続する覆工ひび割れ

これらのひび割れが進展する場合は、ひび割れ注入工を施し、レンガ・石積みの一体化を図り、覆工としての機能を回復させることが望ましい。なお、この対策によりはく落・崩落の防止も兼ねることが可能となる。

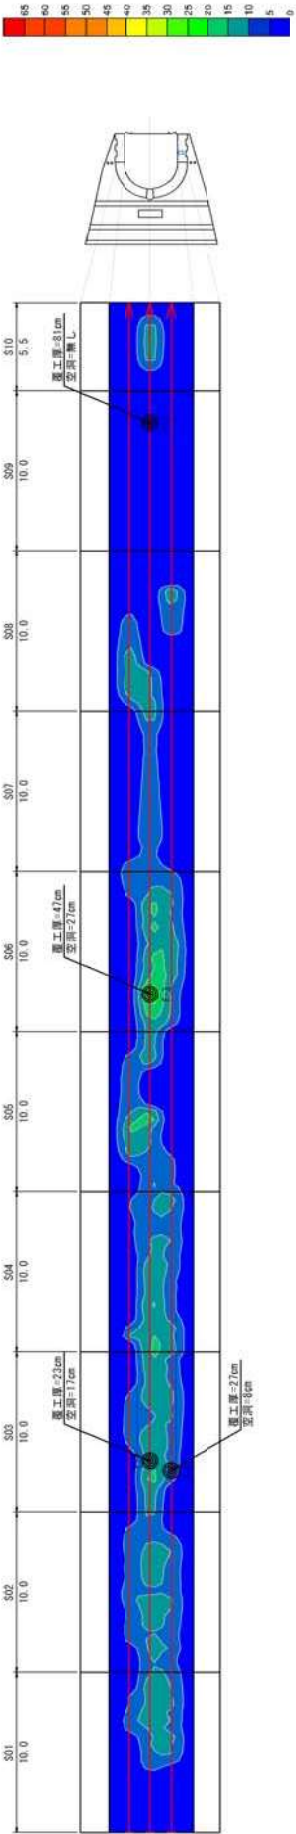
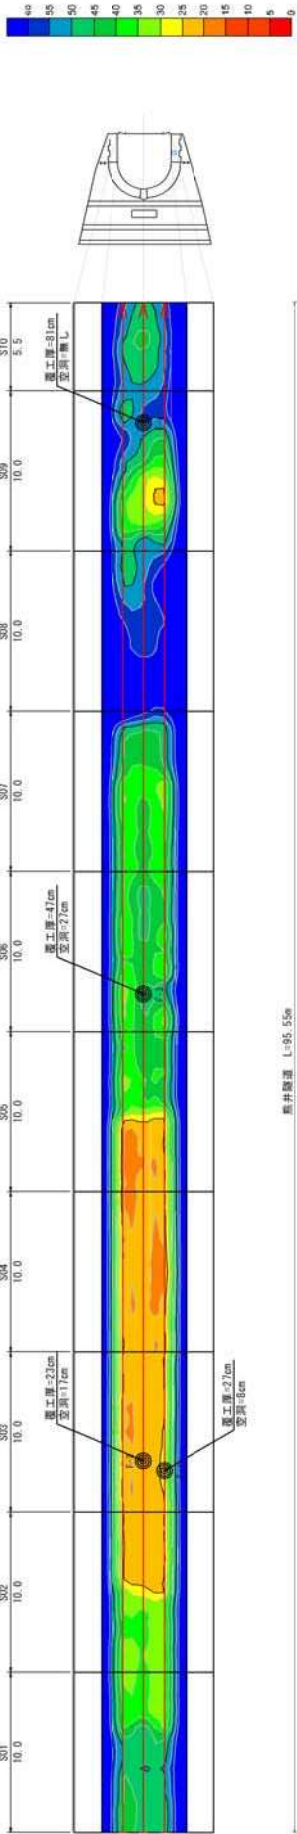
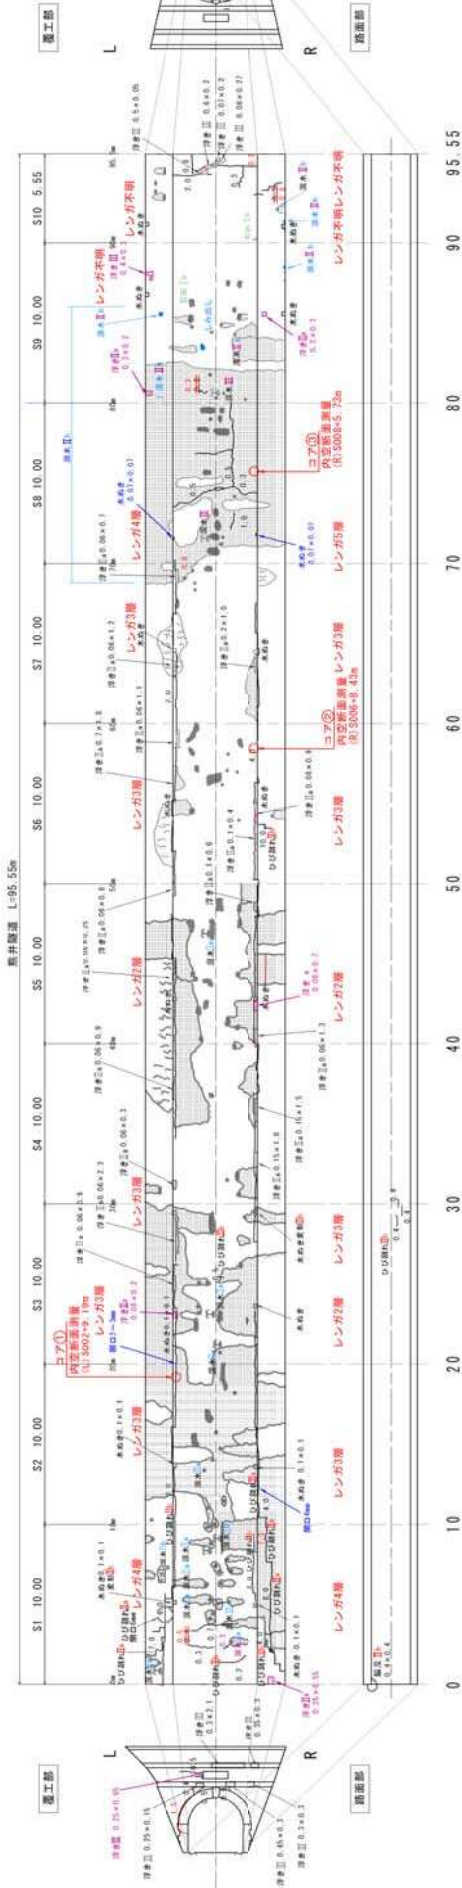
図 1.2.1 熊井隧道の点検調査総括図

これらのレンガ支保構造は、施工当時の地山状況を反映しているものであり、積層数が少ないAやBパターンは地山状況が良好であったと推定される。それに対し積層数の多いDパターンは地山状況が悪かったものと推定される。実施にDパターンの区間には、トンネル天端付近に縦断ひび割れが発生しており、脆弱な地質を素因とした経年的な緩み土圧が作用している可能性がある。

電磁波探査の結果、空洞厚は0～30cm程度と推定された。空洞の分布は、起点側坑口と終点側坑口部の一部で0cmの区間があるものの、トンネル全体に10cm以上の空洞が点在している。

特に巻厚の薄い測点15～45mのAパターン区間は、10～30cmの背面空洞が分布している。突発性崩壊の目安となる「覆工厚30cm以下、空洞厚30cm以上」を評価の目安とすると、覆工厚は薄いものの、背面空洞の規模は小さいことから、突発性崩壊の危険は少ないと考えられる。しかし、トンネル構造上、覆工背面空洞は緩み土圧を含め外力に対する大きな弱点となる可能性があることから、裏込め注入工を実施することが望ましい。

| スパン区分 | S1 | S2 | S3 | S4 | S5 | S6 | S7 | S8 | S9 | S10 |
|---|---|---|---|---|---|---|---|---|---|---|
| 記事<br>(変状と推定地山状況) | ・坑口部<br>・ひび割れ<br>多い<br>・漏水多い | ・ひび割れ多い<br>・漏水多い | ・最もレンガ積層数が薄い<br>・良好な地山と推定<br>・漏水あり | ・漏水少ない | | | ・最もレンガ積層数が<br>厚い<br>・悪い地山と推定<br>・ひび割れ、漏水が<br>多い | ・漏水あり | ・坑口部<br>・ひび割れあり | |
