橋梁点検第 1-1 号

黒潮町林道橋定期点検業務

調査概要

黒潮町海洋森林課

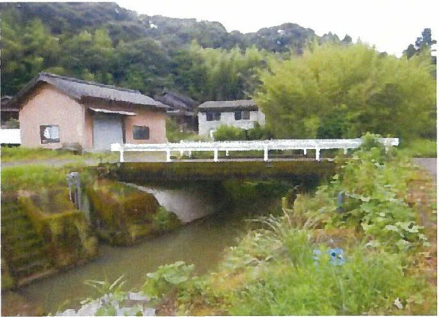
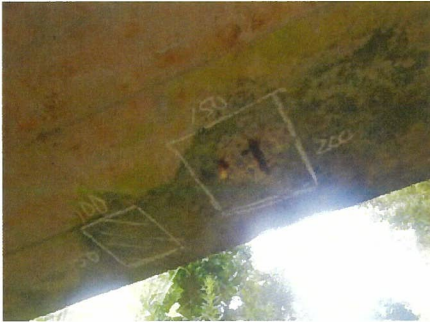
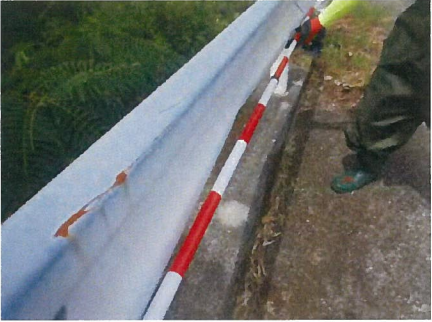
| NO | 橋梁名<br>(架設年月) | 路線名 | 橋梁形式 | 全景 | 部材単位の健全性 | 損傷状況(評価最上位) | | 所見等 | 林道橋<br>健全性 |
|---|---|---|---|---|---|---|---|---|---|
| 1 | 小川橋1<br>(1968年)<br>供用年数56年 | 小川林道 | RC床版 | | [上部構造]<br>主桁:健全(I)<br>[下部構造]<br>橋台:健全(I)<br>[支承部]:健全(I)<br>[その他]:健全(I) | | | ・主桁下面に、局部的なうき及び剥離・鉄筋露出(鉄筋腐食は軽微)が複数見られる。<br>・防護柵に、防食塗膜の劣化による軽微な腐食が見られる。また、部分的な変形も生じている。<br>※損傷については、前回点検時よりの進行及び新規損傷等が確認された。<br><br>【総評】:林道橋の機能に支障を及ぼす様な損傷は生じていない状態 | (前回判定)<br>I |

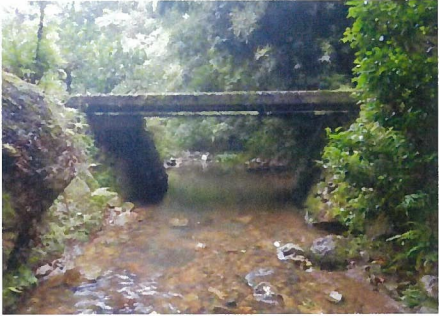
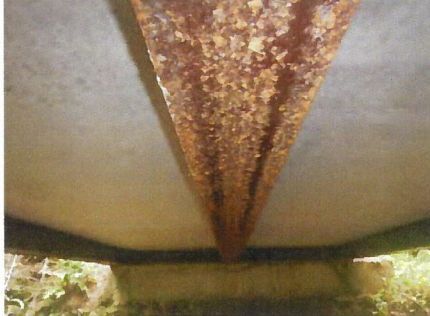
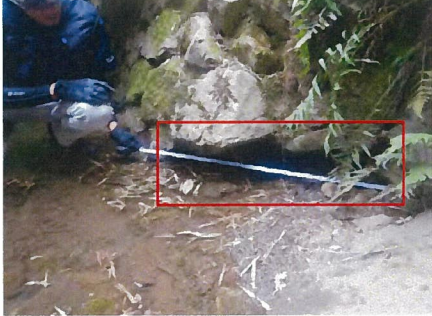
| NO | 橋梁名<br>(架設年月) | 路線名 | 橋梁形式 | 全景 | 部材単位の健全性 | 損傷状況(評価最上位) | | 所見等 | 林道橋<br>健全性 |
|---|---|---|---|---|---|---|---|---|---|
| 2 | 小川橋2<br>(2016年)<br>供用年数8年 | 小川林道 | RC床版 | | [上部構造]<br>主桁:健全(I)<br>床版:健全(I)<br>[下部構造]<br>石積橋台:洗堀(II)<br>[支承部]:健全(I)<br>[その他]:健全(I) | | | ・主桁全体的に、防食塗膜の劣化による表面的な腐食が生じている。<br>※損傷については、前回点検時より大きな進行は見られない。<br><br>・新規損傷として、A2石積橋台基部(上流側端部)に、洗堀(L=1m、高さ0.2m、深さ0.5m)が生じている。<br><br>【総評】:林道橋の機能に支障は生じていないが、予防保全の観点から措置を講ずることが望ましい状態(要経過観察) | (前回判定)<br>I |

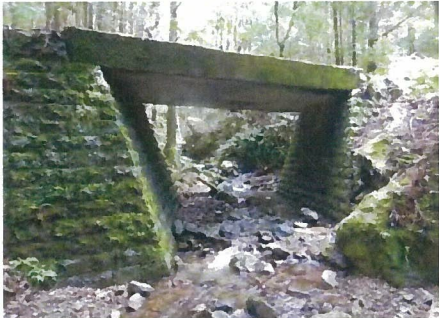
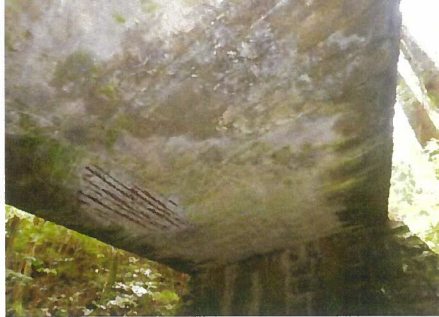
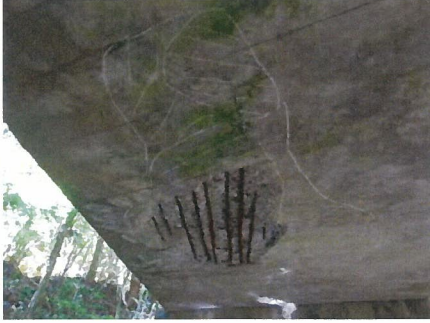
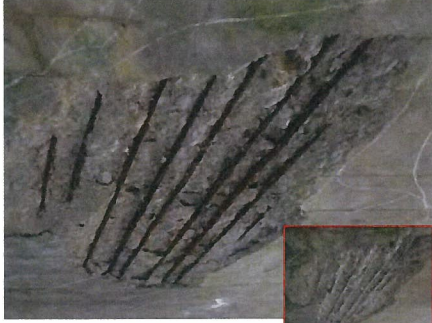
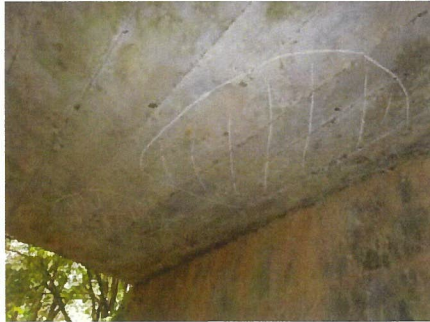
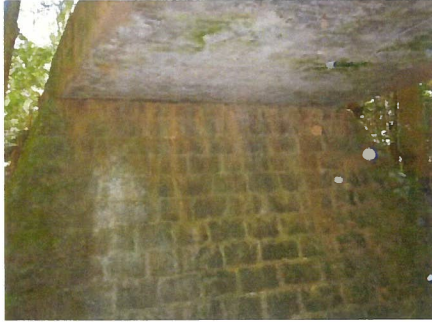
| NO | 橋梁名<br>(架設年月) | 路線名 | 橋梁形式 | 全景 | 部材単位の健全性 | 損傷状況(評価最上位) | | 所見等 | 林道橋<br>健全性 |
|---|---|---|---|---|---|---|---|---|---|
| 3 | フトウ橋1<br>(1954年)<br>供用年数70年 | 伊与喜林道 | RC床版 | <br> | [上部構造]<br>主桁:うき、剥離・鉄筋露出(III)<br>[下部構造]<br>橋台:健全(I)<br>[支承部]:健全(I)<br>[その他]:健全(I) | | | ・主桁下面に広範囲(発生面積0.1m2以上)のうき及び剥離・鉄筋露出(板厚減少を伴う鉄筋腐食)が複数生じている。【鉄筋露出部の応急措置(サビ止め塗装)】<br>※損傷については、前回点検時よりの進行及び新規損傷等が確認された。<br><br>・橋面伸縮装置からの漏水により、A1・A2橋台前面に漏水跡が見られる。<br>※損傷については、前回点検時より大きな進行は見られない。<br><br>【総評】:林道橋の機能に支障が生じる可能性があり、また大型の作業車の往来もあるため、早期に措置を講ずべき状態(補修対応) | (前回判定)<br>I |

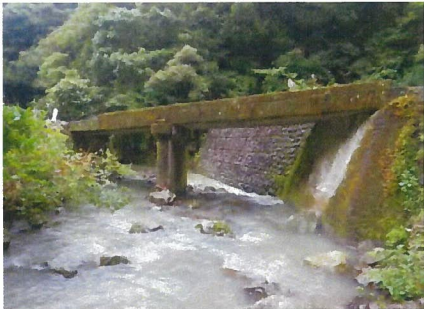
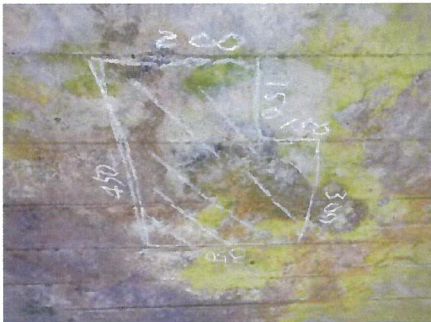
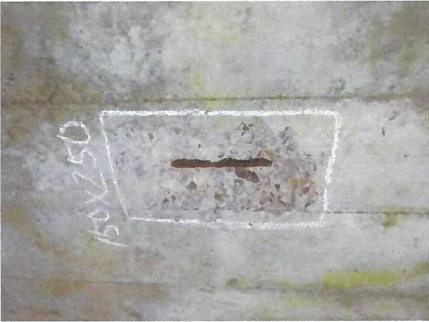
| NO | 橋梁名<br>(架設年月) | 路線名 | 橋梁形式 | 全景 | 部材単位の健全性 | 損傷状況(評価最上位) | | 所見等 | 林道橋<br>健全性 |
|---|---|---|---|---|---|---|---|---|---|
| 4 | 発電所橋<br>(1952年)<br>供用年数72年 | 伊与喜<br>林道 | RC床版 | | [上部構造]<br>主桁:うき、剥離・鉄筋露出、ひびわれ(Ⅱ)<br>[下部構造]<br>橋台:健全(Ⅰ)<br>橋脚:健全(Ⅰ)<br>[支承部]:健全(Ⅰ)<br>[その他]:健全(Ⅰ) | | | ・径間1の主桁下面に広範囲(発生面積0.1m2以上)のうきが複数生じている。また、複数の剥離・鉄筋露出(鉄筋腐食は軽微)も見られる。<br>※損傷については、前回点検時よりの進行及び新規損傷等が確認された。<br><br>・径間1の主桁下面に橋軸直角方向のひびわれ(W=0.2mm @ 500未満)が多数見られる。<br>※損傷については、前回点検時より大きな進行は見られない。<br><br>・橋面伸縮装置(目地材劣化)からの漏水により、A1・A2橋台及びP1橋脚前面に漏水跡が見られる。<br>・P1橋脚・A2橋台下部にコンクリートの摩耗(ジャンカ)が見られる。<br>※それぞれの損傷については、前回点検時より大きな進行は見られない。 | (前回判定)<br>Ⅰ |

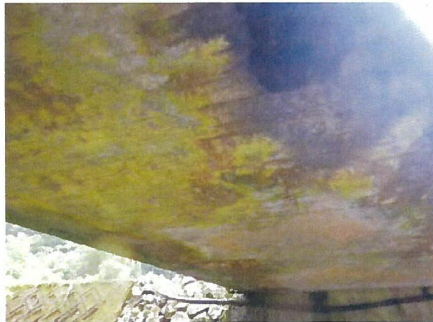
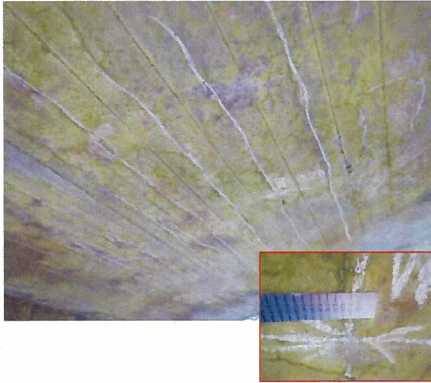
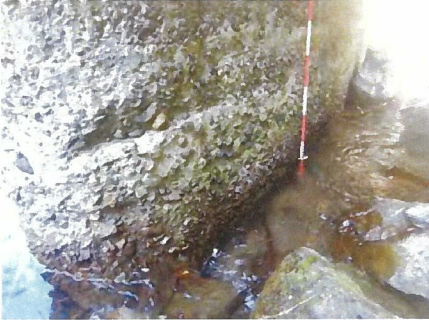
| NO | 橋梁名<br>(架設年月) | 路線名 | 橋梁形式 | 全景 | 部材単位の健全性 | 損傷状況(評価最上位) | | 所見等 | 林道橋<br>健全性 |
|---|---|---|---|---|---|---|---|---|---|
| | | | | | | | | ・径間1の橋面に複数のコンクリート剥離による段差(舗装の異常)が見られる。<br>・径間1・2共に、地覆の一部欠損が複数生じている。<br>※それぞれの損傷については、前回点検時よりの進行及び新規損傷等が確認された。<br><br>【総評】:林道橋の機能に支障は生じていないが、予防保全の観点から措置を講ずることが望ましい状態(要経過観察) | (今回判定)<br>Ⅱ |

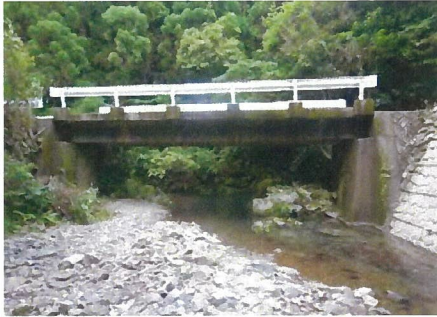
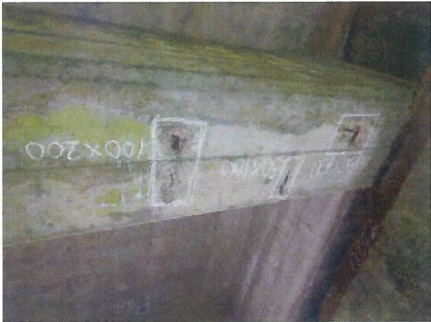
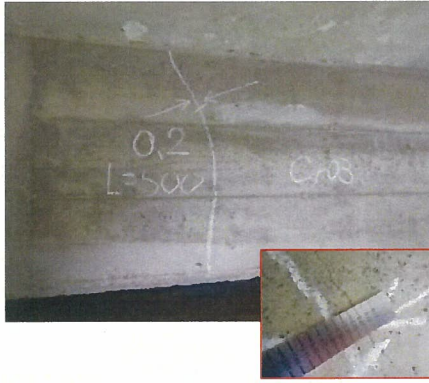
| NO | 橋梁名<br>(架設年月) | 路線名 | 橋梁形式 | 全景 | 部材単位の健全性 | 損傷状況(評価最上位) | | 所見等 | 林道橋<br>健全性 |
|---|---|---|---|---|---|---|---|---|---|
| 5 | 古屋敷橋<br>(1971年)<br>供用年数53年 | 市野々<br>川林道 | RCT桁橋 | | [上部構造]<br>主桁:健全(Ⅰ)<br>横桁:健全(Ⅰ)<br>床版:健全(Ⅰ)<br>[下部構造]<br>橋台:鋼材の腐食(Ⅱ)<br>[支承部]<br>支承本体:腐食(Ⅱ)<br>[その他]<br>伸縮装置:漏水・滞水(Ⅱ) | | | ・主桁下面及び側面に橋軸直角方向のひびわれ(W=0.2mm @ 500以上)、うき及び複数の剥離・鉄筋露出(鉄筋腐食は軽微)も見られる。<br>※損傷については、新規損傷等が確認された。<br><br>・A2端部の横桁側面に、直角方向のひびわれ(W=0.2mm)が生じている。<br>・床版に局所的な剥離・鉄筋露出(鉄筋腐食は軽微)が生じている。<br>・防護柵に、防食塗膜の劣化による軽微な腐食が見られる。<br>※それぞれの損傷については、前回点検時より大きな進行は見られない。 | (前回判定)<br>Ⅱ |

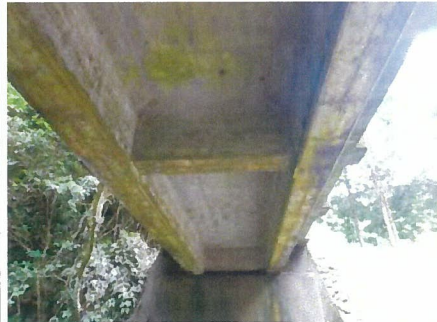
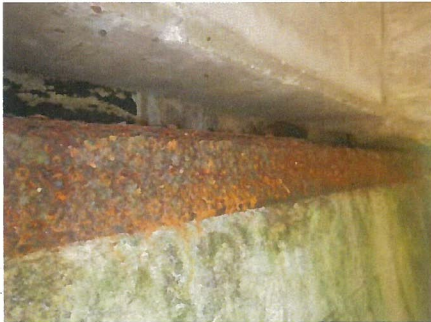
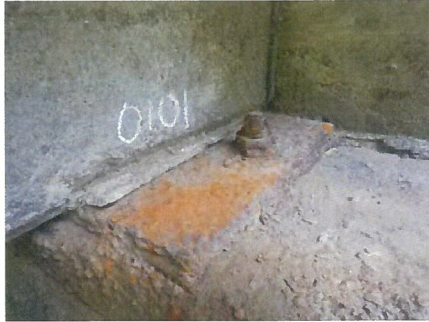
| NO | 橋梁名<br>(架設年月) | 路線名 | 橋梁形式 | 全景 | 部材単位の健全性 | 損傷状況(評価最上位) | | 所見等 | 林道橋<br>健全性 |
|---|---|---|---|---|---|---|---|---|---|
| | | | | | | | | ・新規損傷として、地覆に局所的な欠損が生じている。<br><br>・橋面伸縮装置(目地材劣化)からの漏水により、A1・A2橋台橋座面の鋼材に表面的な腐食が見られる。また、A1・A2橋台前面に漏水跡も見られる。<br>・4基支承全てにおいて、鋼板プレート支承全体に表面的な腐食及び防食塗膜の劣化が見られる。<br>※損傷については、前回点検時より大きな進行は見られない。<br><br>【総評】:林道橋の機能に支障は生じていないが、予防保全の観点から措置を講ずることが望ましい状態(要経過観察) | (今回判定)<br>Ⅱ |

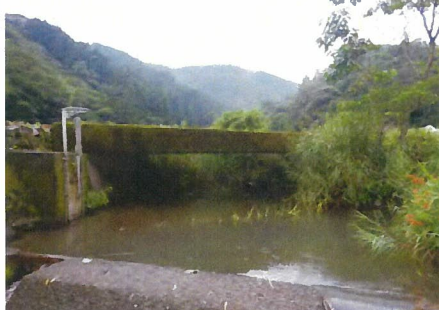
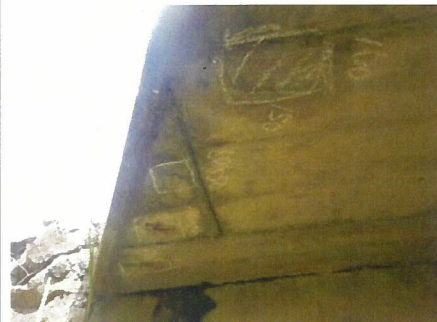
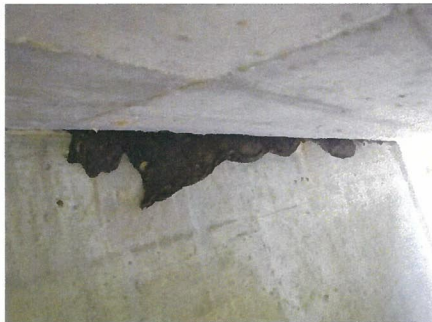
| NO | 橋梁名<br>(架設年月) | 路線名 | 橋梁形式 | 全景 | 部材単位の健全性 | 損傷状況(評価最上位) | | 所見等 | 林道橋<br>健全性 |
|---|---|---|---|---|---|---|---|---|---|
| 6 | 藤縄橋<br>(1978年)<br>供用年数46年 | 藤縄林道 | RC床版 | | [上部構造]<br>主桁:健全(I)<br>[下部構造]<br>橋台:健全(I)<br>[支承部]:健全(I)<br>[その他]:健全(I) | | | ・主桁下面に、局部的なうき及び剥離・鉄筋露出(鉄筋腐食は軽微)が複数見られる。<br>※損傷については、前回点検時よりの進行及び新規損傷等が確認された。 | (前回判定)<br>I |
| | | | | | | | | ・橋面伸縮装置(目地材劣化)からの漏水により、A1・A2橋台前面に漏水跡が見られる。<br>・A2側エラス支承(目地材)の変形が見られる。<br>・地覆に局部的な欠損が複数生じている。<br>※それぞれの損傷については、前回点検時より大きな進行は見られない。<br>【総評】:林道橋の機能に支障を及ぼす様な損傷は生じていない状態 | (今回判定)<br>I |

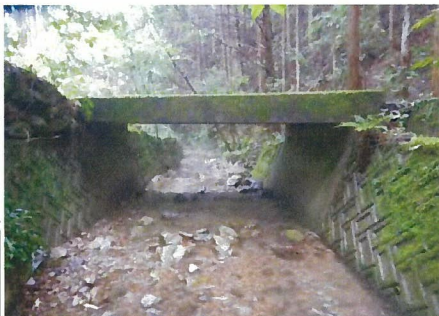
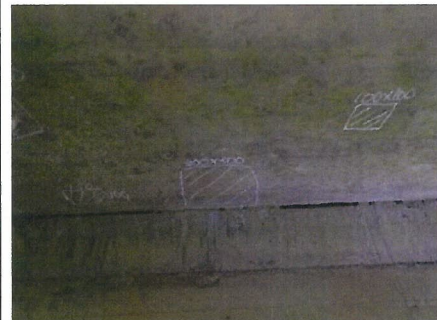
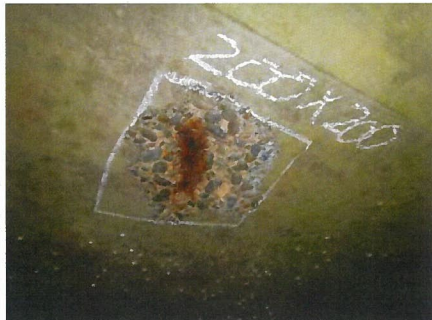
| NO | 橋梁名<br>(架設年月) | 路線名 | 橋梁形式 | 全景 | 部材単位の健全性 | 損傷状況(評価最上位) | | 所見等 | 林道橋<br>健全性 |
|---|---|---|---|---|---|---|---|---|---|
| 7 | 平野橋<br>(1980年)<br>供用年数44年 | 平野林道 | RC床版 | | [上部構造]<br>主桁:健全(I)<br>[下部構造]<br>橋台:健全(I)<br>[支承部]:健全(I)<br>[その他]:健全(I) | | | ・主桁下面に、局部的なうき及び剥離・鉄筋露出(鉄筋腐食は軽微)が複数見られる。<br>※損傷については、前回点検時よりの進行及び新規損傷等が確認された。 | (前回判定)<br>I |
| | | | | | | | | ・主桁下面に、局部的なうき及び剥離・鉄筋露出(鉄筋腐食は軽微)が複数見られる。<br>※損傷については、前回点検時よりの進行及び新規損傷等が確認された。<br>【総評】:林道橋の機能に支障を及ぼす様な損傷は生じていない状態 | (今回判定)<br>I |

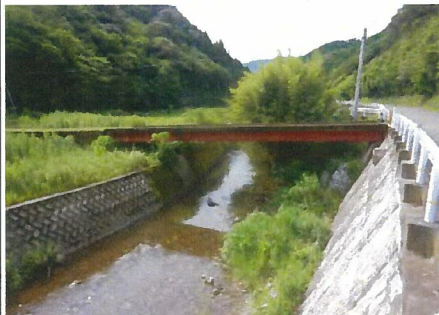
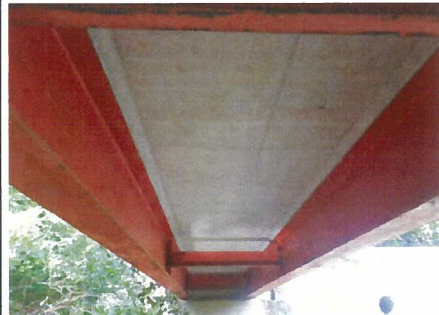
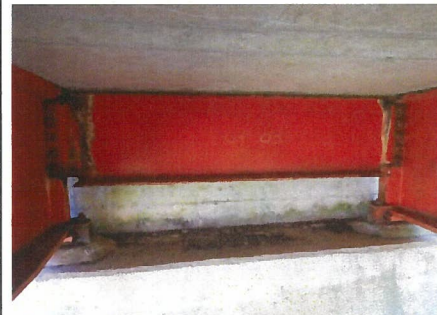
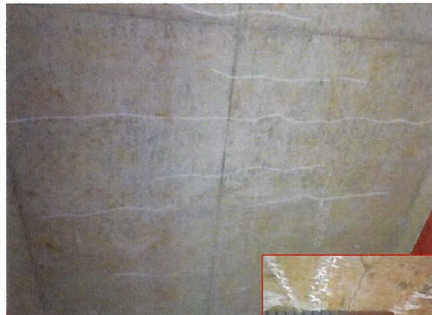
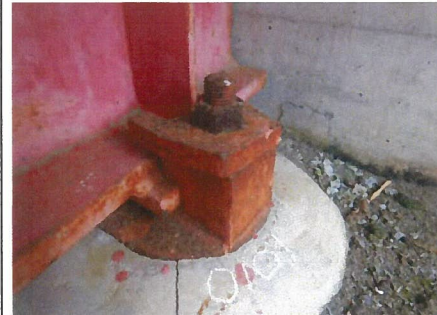
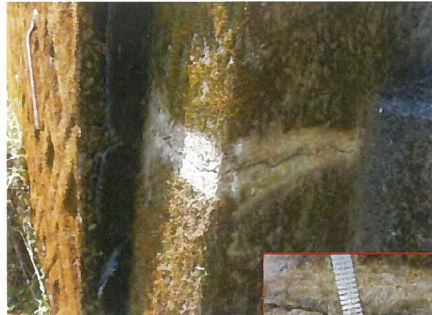
| NO | 橋梁名<br>(架設年月) | 路線名 | 橋梁形式 | 全景 | 部材単位の健全性 | 損傷状況(評価最上位) | | 所見等 | 林道橋<br>健全性 |
|---|---|---|---|---|---|---|---|---|---|
| 8 | 黒ノ瀬橋<br>(1981年)<br>供用年数43年 | 黒ノ瀬林道 | 鋼桁橋 | <br> | [上部構造]<br>主桁:健全(I)<br>横桁:健全(I)<br>床版:健全(I)<br>[下部構造]<br>橋台:健全(I)<br>[支承部]:健全(I)<br>[その他]:健全(I) | | <br> | ・主桁に、局部的な防食塗膜の劣化による表面的な腐食が生じている。また、上下流とも添接板のボルト腐食が見られる。<br>・横桁の接合部付近及びボルトに、局部的な防食塗膜の劣化による表面的な腐食が生じている。<br>・床版に橋軸直角方向のひびわれ(W=0.2mm @ 500以上)が多数見られる。<br>・排水管(A2下流側)端部に、板厚減少を伴う孔食が生じているが、排水機能等に支障は見られない。<br>・4基支承全てにおいて、局部的な防食塗膜の劣化による表面的な腐食が生じている。<br>・地覆端部に局部的な欠損が複数生じている。<br>※それぞれの損傷については、前回点検時より大きな進行は見られない。 | (前回判定)<br>I |

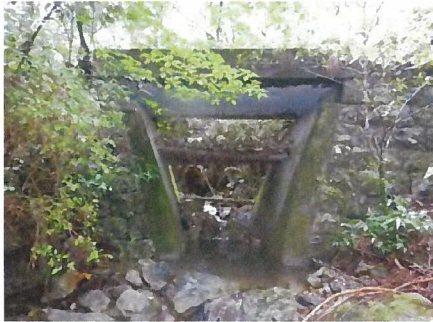
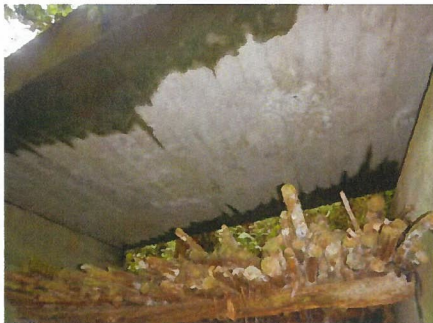
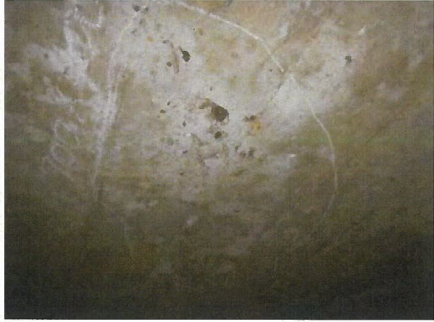
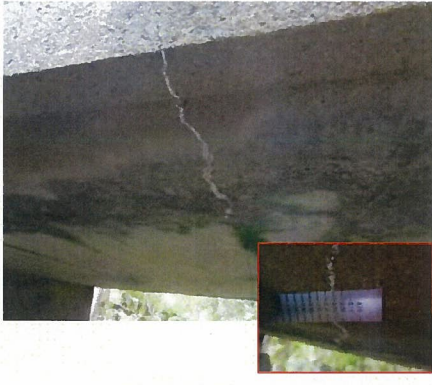
| NO | 橋梁名<br>(架設年月) | 路線名 | 橋梁形式 | 全 景 | 部材単位の健全性 | 損傷状況(評価最上位) | | 所見等 | 林道橋<br>健全性 |
|---|---|---|---|---|---|---|---|---|---|
| 1 | 柿山橋<br>(不明) | 柿山林<br>道 | RC床版 | <br> | [上部構造]<br>主桁:健全(I)<br>[下部構造]<br>橋台:洗堀(II)<br>[支承部]:健全(I)<br>[その他]:健全(I) | | | <p>【上部工】</p> <ul style="list-style-type: none"><li>・主桁下面に広範囲(発生面積0.1m2以上)のジャンカが見られる。</li><li>・主桁下面に橋軸直角方向に遊離石灰を伴うひびわれ(W=0.2mm)が生じている。</li></ul> <p>【橋面】</p> <ul style="list-style-type: none"><li>・地覆に局所的な欠損が複数生じている。</li></ul> <p>【下部工】</p> <ul style="list-style-type: none"><li>・A2橋台に広範囲(発生面積0.1m2以上)のジャンカが見られる。</li><li>・A1・A2橋台基部(下流側端部)に、洗堀が生じている。</li></ul> <p>A1: (L=1.2m、高さ0.2m、深さ0.3m)<br/>A2: (L=1.2m、高さ0.3m、深さ0.4m)</p> <p>【総評】: 林道橋の機能に支障は生じていないが、予防保全の観点から措置を講ずることが望ましい状態(要経過観察)</p> | (判定)<br>II |
