# 黒潮町 トンネル長寿命化修繕計画

〔令和4年度 簡易版〕

町道中角熊井線 熊井隧道

令和6年12月改訂

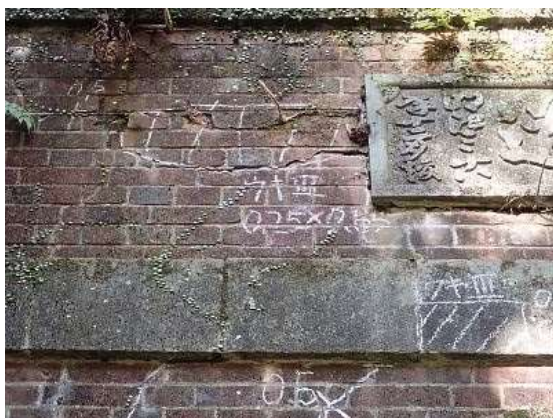
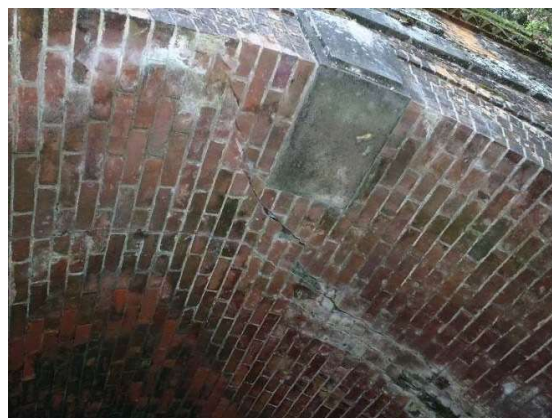
レンガで構築されている覆工及び坑門工の一部は、ひび割れが発生し、それによりブロック化している箇所が認められる。これらの一部は浮いており、はく落・崩落の懸念がある。この変状は、道路利用者への直接的な影響を与える可能性があることから、優先的に実施する必要がある。

写真 1.2.1 ひび割れでブロック化したレンガのはく落懸念箇所

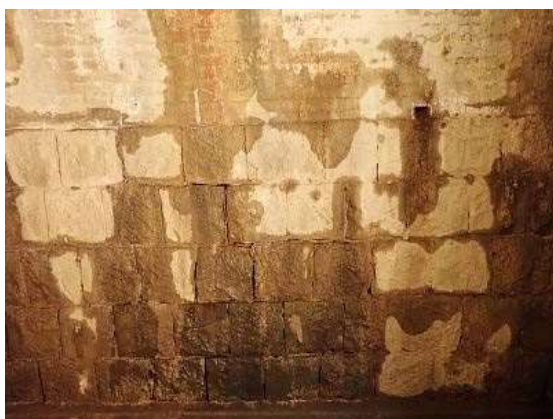
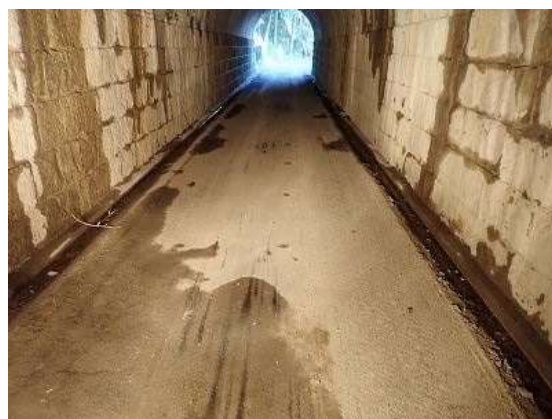
漏水は、坑口部を主体としてトンネル全線で認められ、レンガ及び石材の目地やひび割れからの漏水が主体となっている。常に路面が濡れている状態であることから、早期に漏水対策を施す必要がある。

写真 1.2.2 側壁の石積みとアーチからの漏水と路面の滞水状況

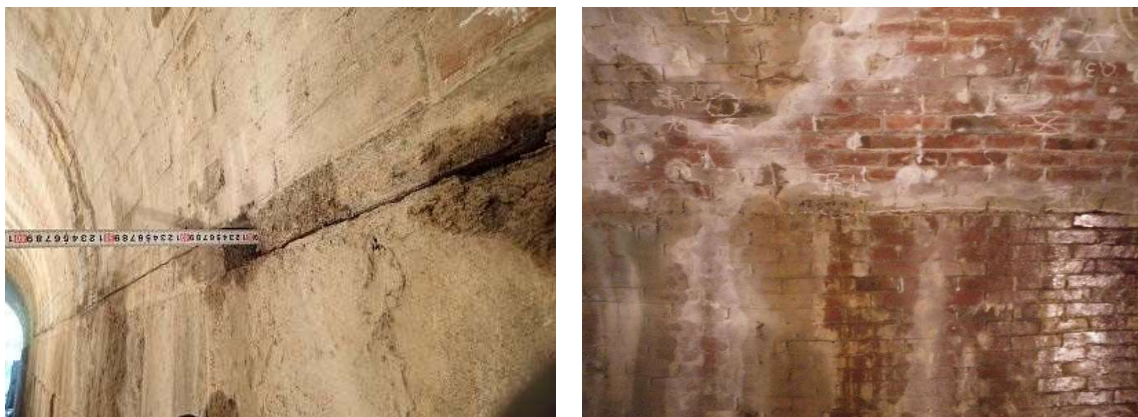
本トンネルのひび割れの内、S8（70～80m）と終点側坑口のひび割れは外力性の可能性がある。

また、側壁の石積みと上半のレンガとの境界となる水平打ち継ぎ目付近において、連続する縦断ひび割れが認められる。これらは異種材料の温度収縮により発生していると推定されるが、経年的に進展する可能性もある。

写真 1.2.3 連続する覆工ひび割れ

これらのひび割れが進展する場合は、ひび割れ注入工を施し、レンガ・石積みの一体化を図り、覆工としての機能を回復させることが望ましい。なお、この対策によりはく落・崩落の防止も兼ねることが可能となる。

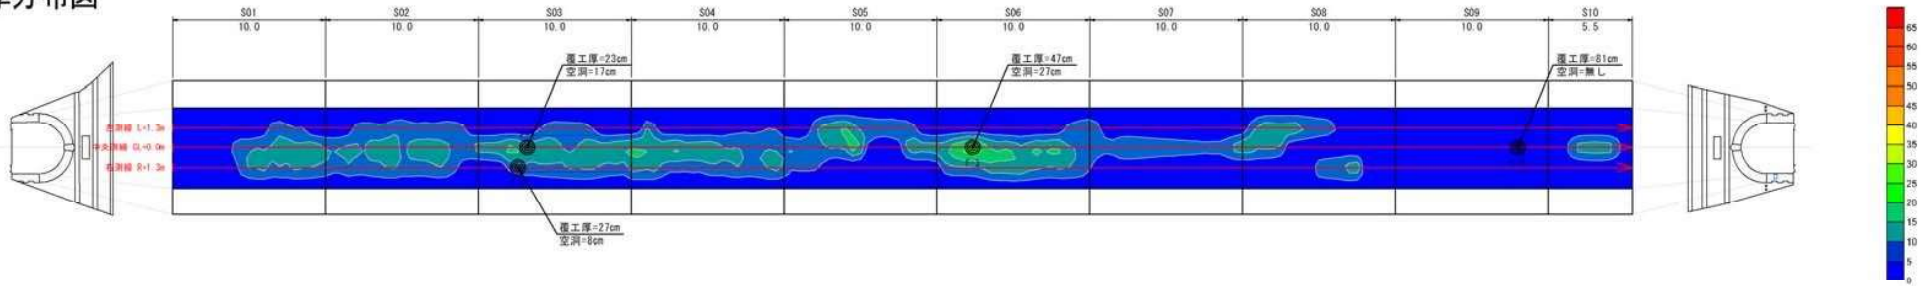
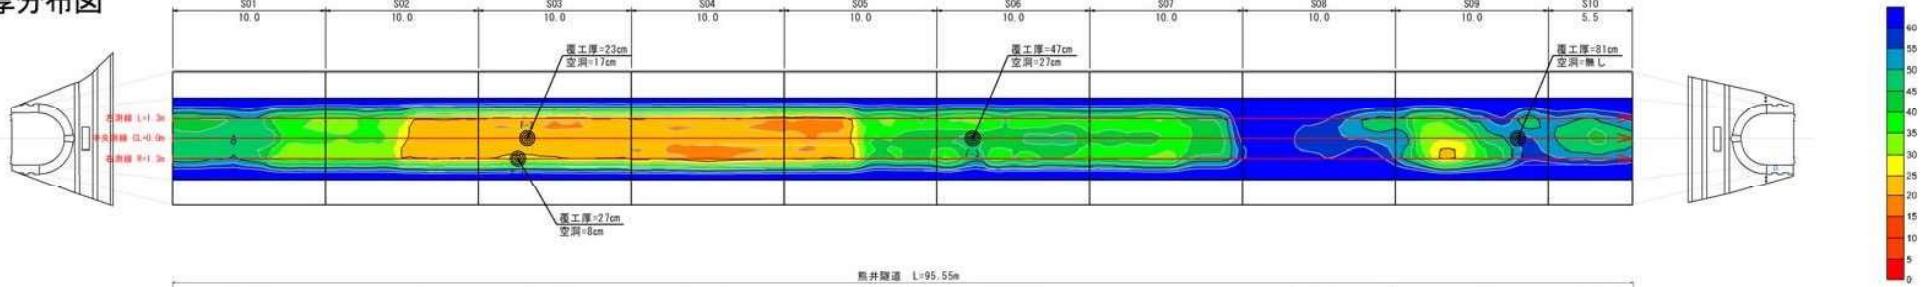
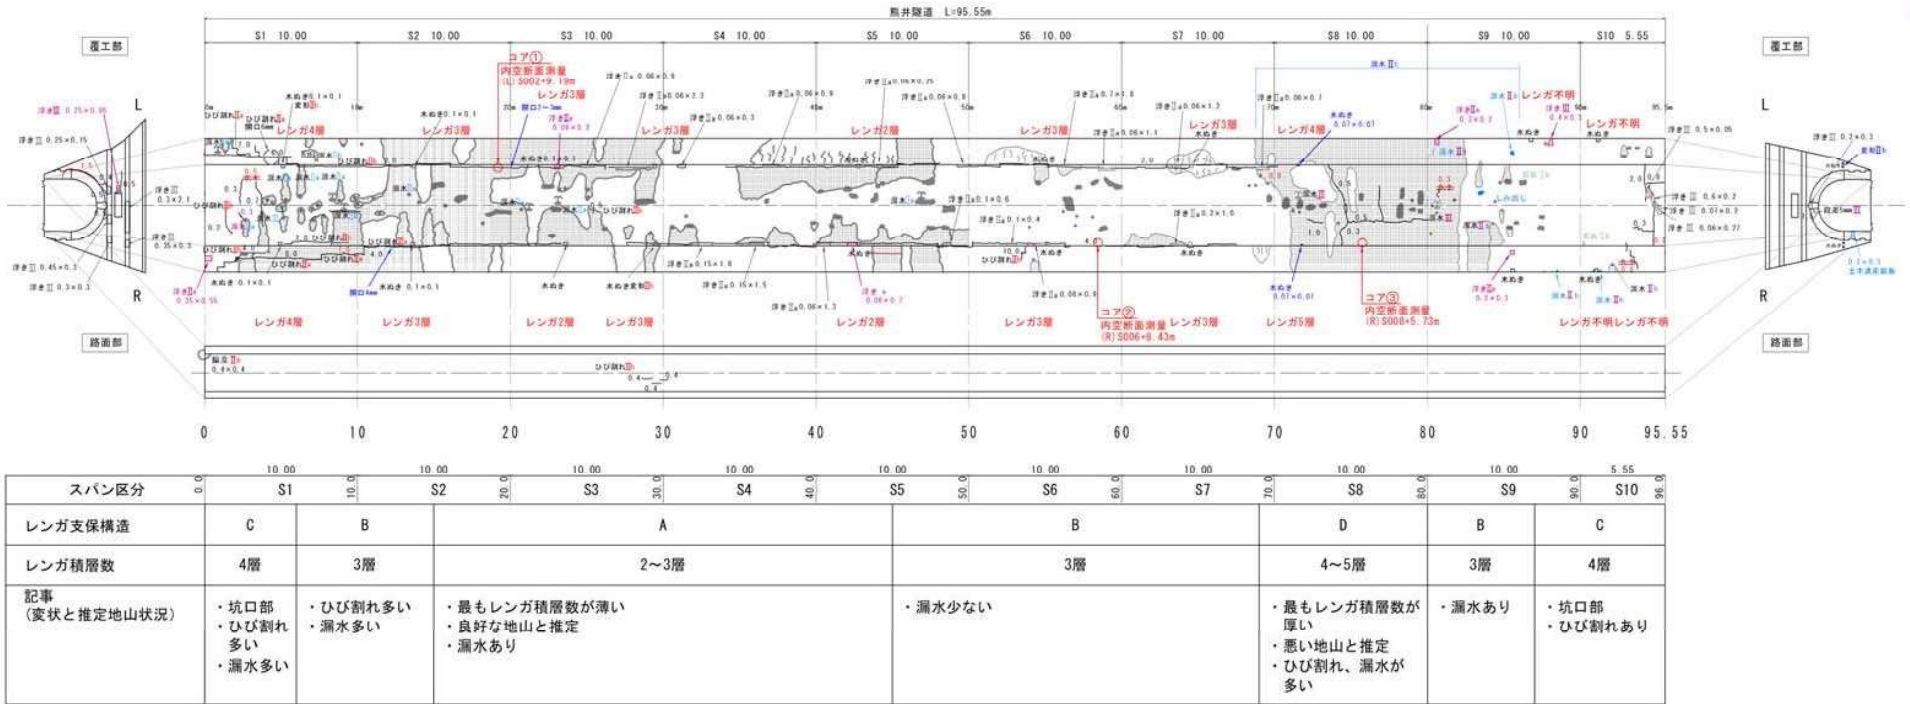
図 1.2.1 熊井隧道の点検調査総括図

電磁波探査の結果から、熊井隧道の覆工のレンガの積層数は、2層～5層であり、大きく4タイプのレンガ支保構造が確認された。そこで、便宜的に現在のトンネルの支保パターンと同様にA～Dパターンとして区分した。

これらのレンガ支保構造は、施工当時の地山状況を反映しているものであり、積層数が少ないAやBパターンは地山状況が良好であったと推定される。それに対し積層数の多いDパターンは地山状況が悪かったものと推定される。実施にDパターンの区間には、トンネル天端付近に縦断ひび割れが発生しており、脆弱な地質を素因とした経年的な緩み土圧が作用している可能性がある。

電磁波探査の結果、空洞厚は0～30cm程度と推定された。空洞の分布は、起点側坑口と終点側坑口部の一部で0cmの区間があるものの、トンネル全体に10cm以上の空洞が点在している。

特に巻厚の薄い測点15～45mのAパターン区間は、10～30cmの背面空洞が分布している。突発性崩壊の目安となる「覆工厚30cm以下、空洞厚30cm以上」を評価の目安とすると、覆工厚は薄いものの、背面空洞の規模は小さいことから、突発性崩壊の危険は少ないと考えられる。しかし、トンネル構造上、覆工背面空洞は緩み土圧を含め外力に対する大きな弱点となる可能性があることから、裏込め注入工を実施することが望ましい。
