# 黒潮町 トンネル長寿命化修繕計画

〔令和4年度 簡易版〕

町道中角熊井線 熊井隧道

令和7年9月改訂

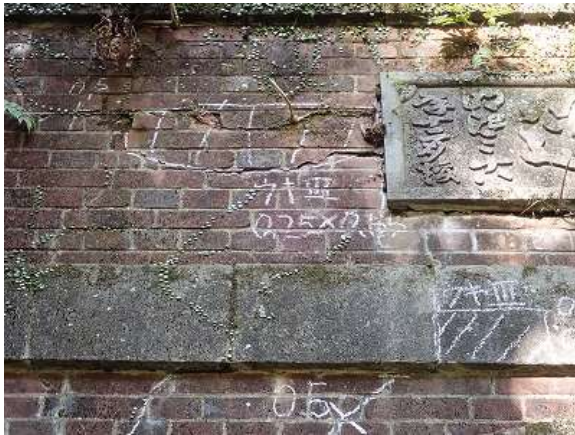
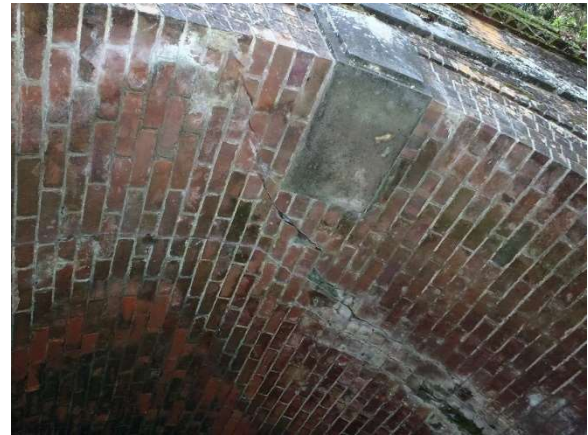
レンガで構築されている覆工及び坑門工の一部は、ひび割れが発生し、それによりブロック化している箇所が認められる。これらの一部は浮いており、はく落・崩落の懸念がある。この変状は、道路利用者への直接的な影響を与える可能性があることから、優先的に実施する必要がある。

写真 1.2.1 ひび割れでブロック化したレンガのはく落懸念箇所

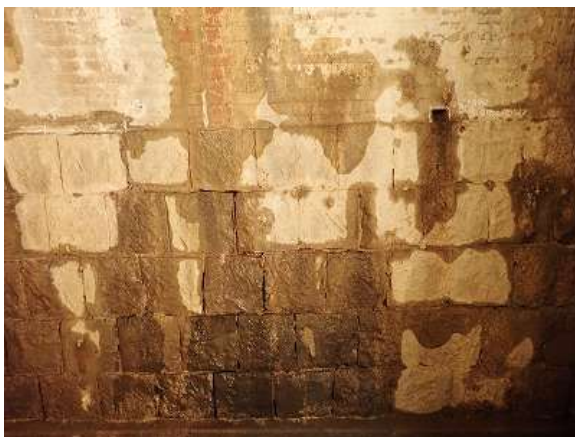
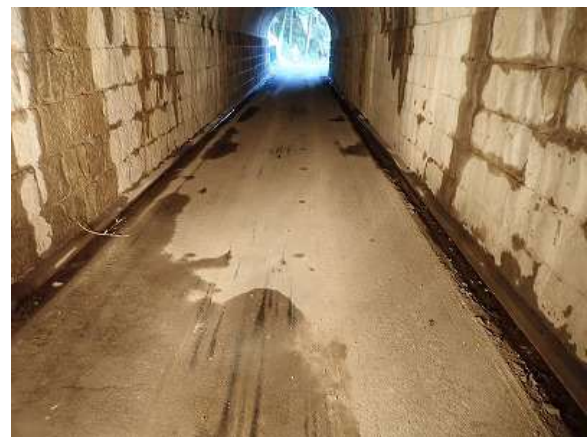
漏水は、坑口部を主体としてトンネル全線で認められ、レンガ及び石材の目地やひび割れからの漏水が主体となっている。常に路面が濡れている状態であることから、早期に漏水対策を施す必要がある。

写真 1.2.2 側壁の石積みとアーチからの漏水と路面の滞水状況

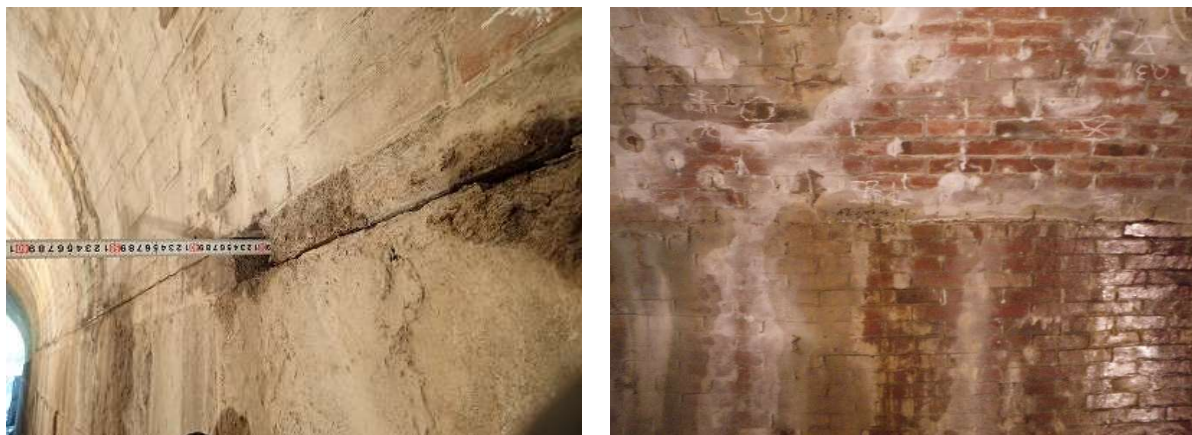
本トンネルのひび割れの内、S8（70～80m）と終点側坑口のひび割れは外力性の可能性がある。

また、側壁の石積みと上半のレンガとの境界となる水平打ち継ぎ目付近において、連続する縦断ひび割れが認められる。これらは異種材料の温度収縮により発生していると推定されるが、経年的に進展する可能性もある。

写真 1.2.3 連続する覆工ひび割れ

これらのひび割れが進展する場合は、ひび割れ注入工を施し、レンガ・石積みの一体化を図り、覆工としての機能を回復させることが望ましい。なお、この対策によりはく落・崩落の防止も兼ねることが可能となる。

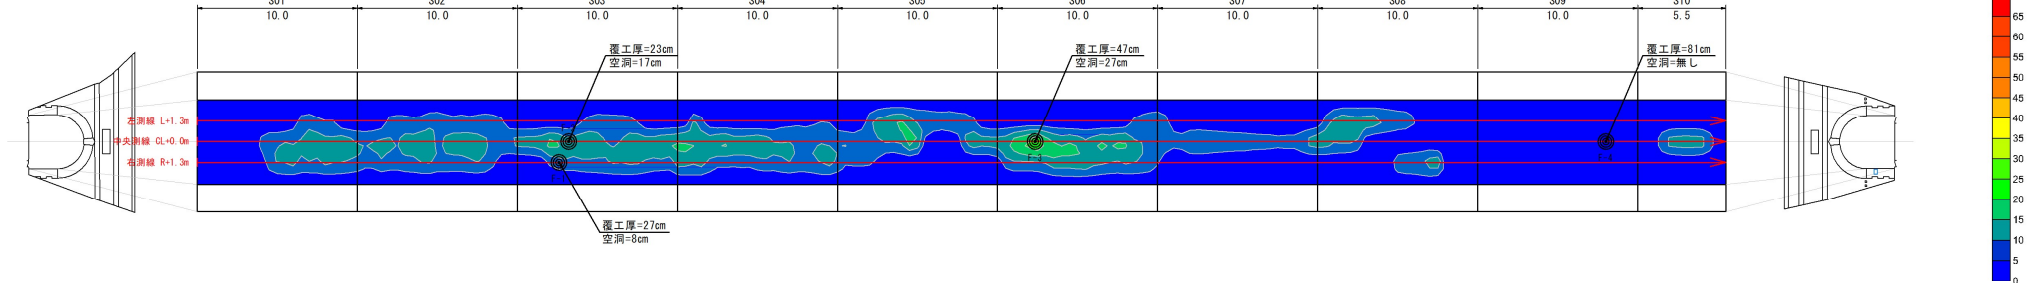
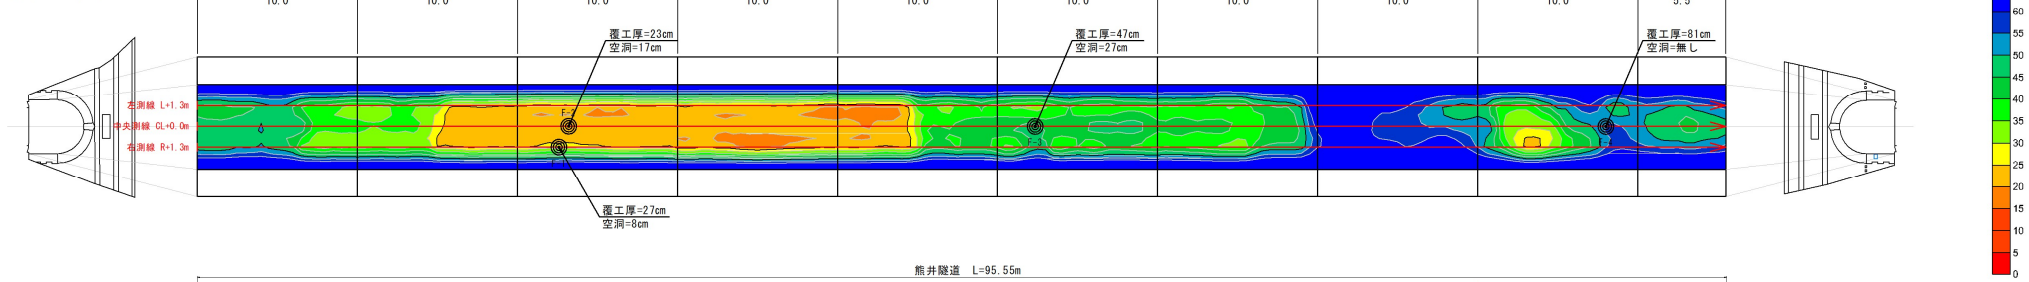
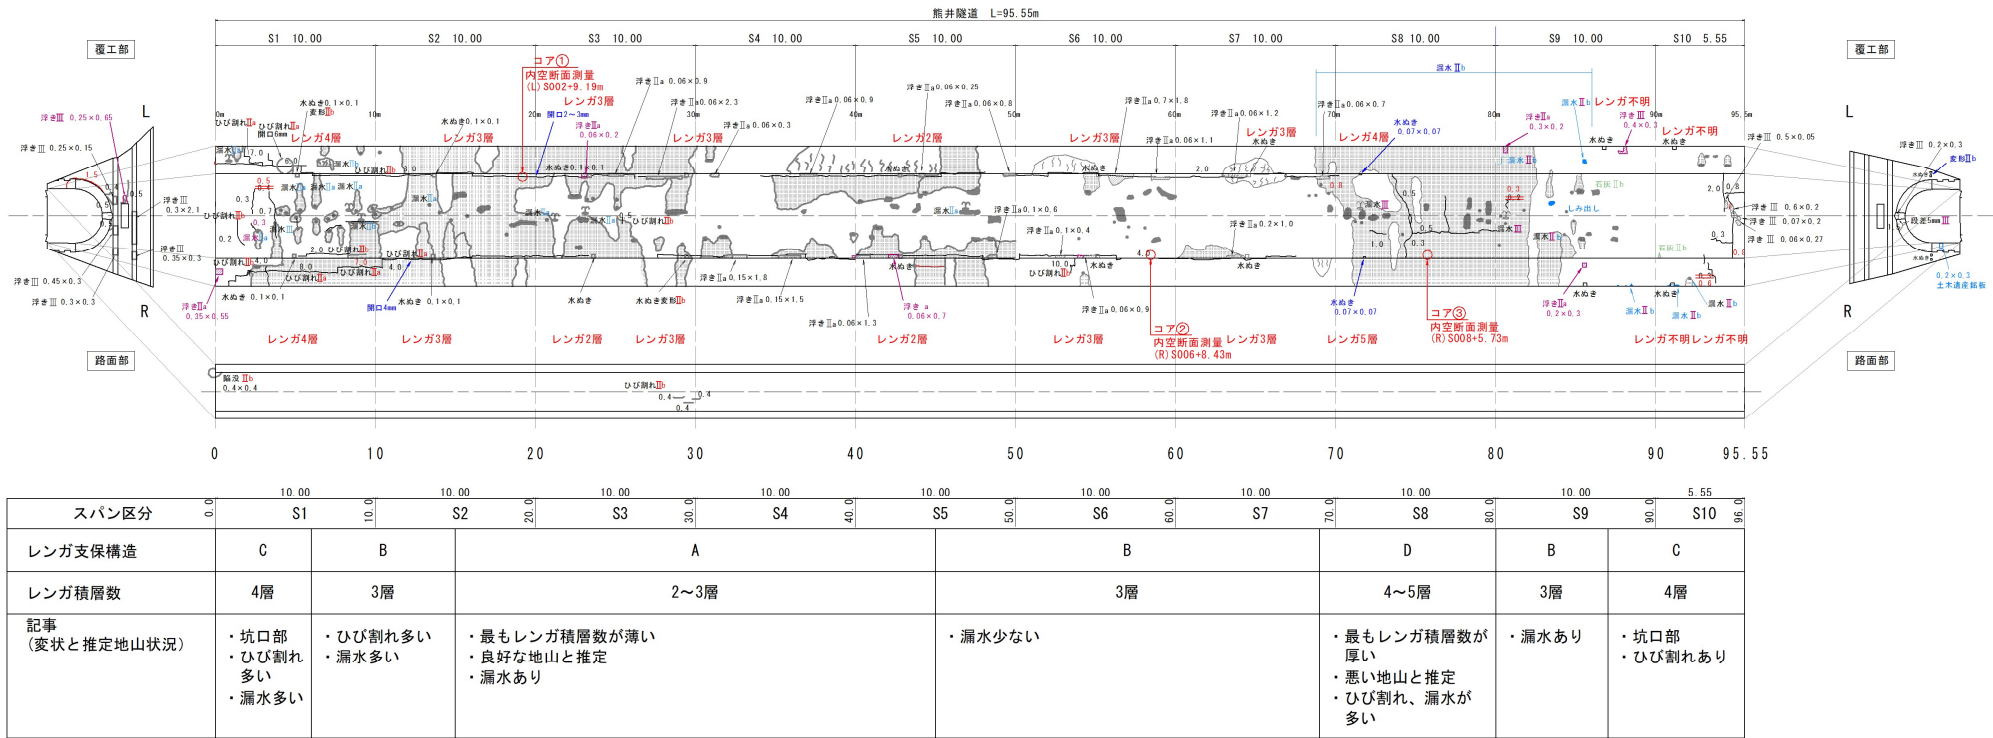
図 1.2.1 熊井隧道の点検調査総括図

電磁波探査の結果、空洞厚は0～30cm程度と推定された。空洞の分布は、起点側坑口と終点側坑口部の一部で0cmの区間があるものの、トンネル全体に10cm以上の空洞が点在している。

特に巻厚の薄い測点15～45mのAパターン区間は、10～30cmの背面空洞が分布している。突発性崩壊の目安となる「覆工厚30cm以下、空洞厚30cm以上」を評価の目安とすると、覆工厚は薄いものの、背面空洞の規模は小さいことから、突発性崩壊の危険は少ないと考えられる。しかし、トンネル構造上、覆工背面空洞は緩み土圧を含め外力に対する大きな弱点となる可能性があることから、裏込め注入工を実施することが望ましい。
