# 黒潮町 教育施設長寿命化計画

令和7年5月改定

黒潮町教育委員会

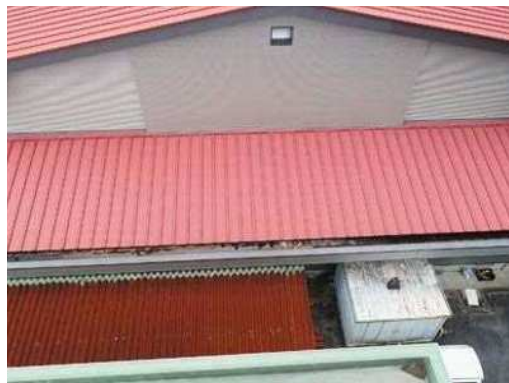
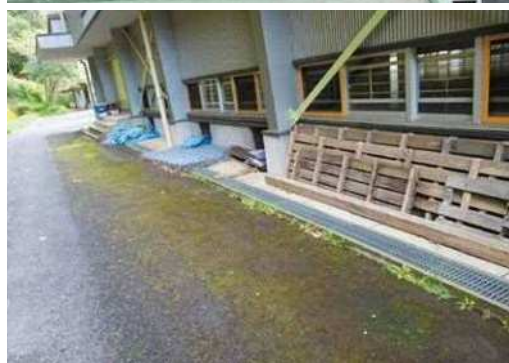
外壁 劣化がみられるが機能性に問題なし 判定B

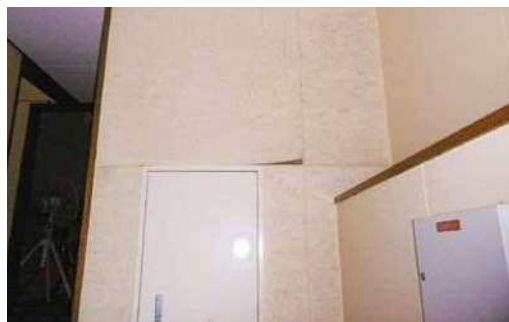
内部仕上げ 劣化がみられるが機能性に問題なし 判定B

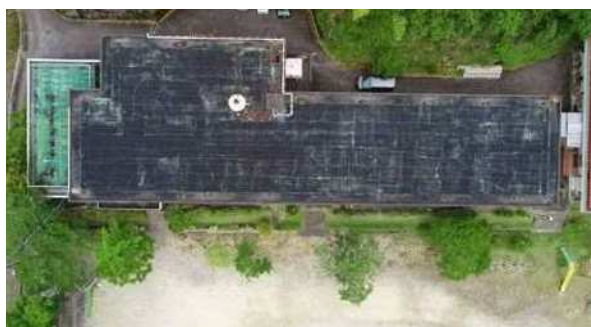
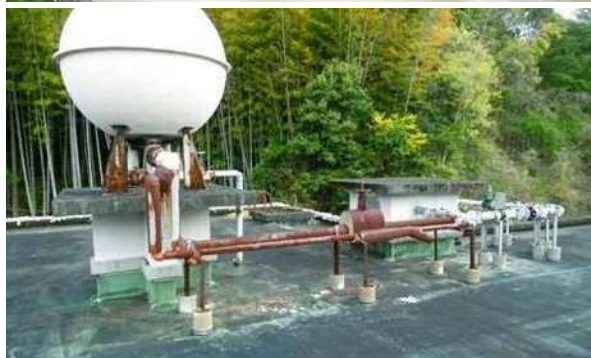
屋根・屋上 防水シートの破れ複数 判定C

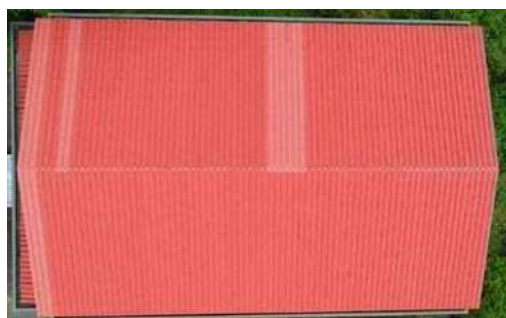
屋根・屋上 劣化がみられるが機能性に問題なし 判定B

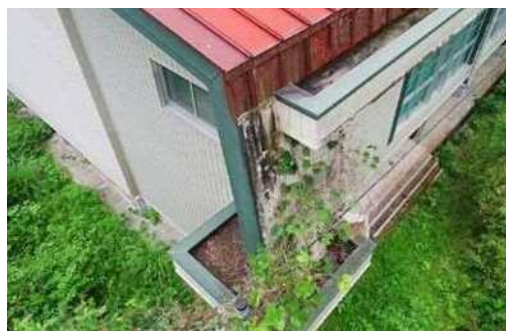
外壁 劣化がみられるが機能性に問題なし 判定B

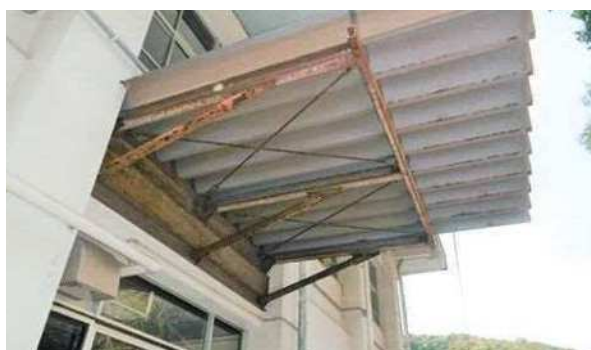
外壁 劣化がみられるが機能性に問題なし 判定B

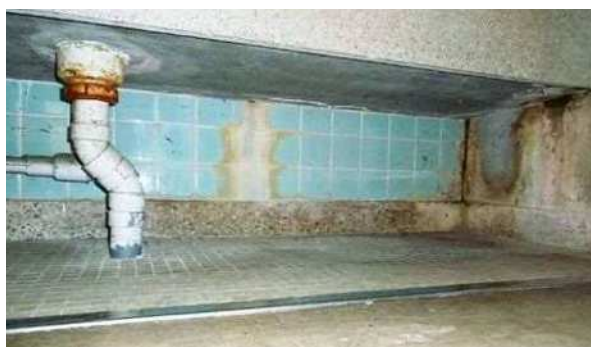
内部仕上げ 機能性に問題あり 判定C

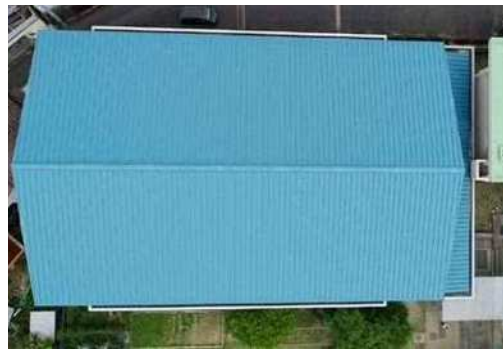
屋根・屋上 劣化がみられるが  
機能性に問題なし 判定B

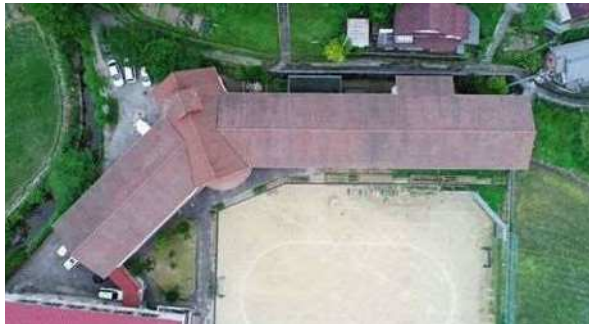
屋根・屋上 劣化がみられるが機能性に問題なし  
判定B

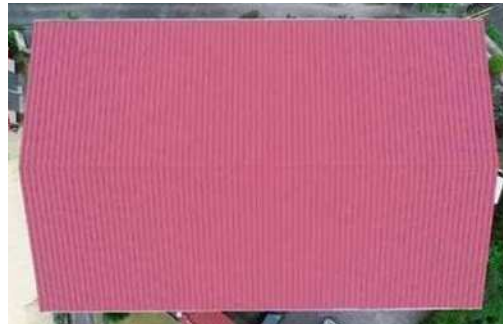
屋根・屋上 問題なし 判定A

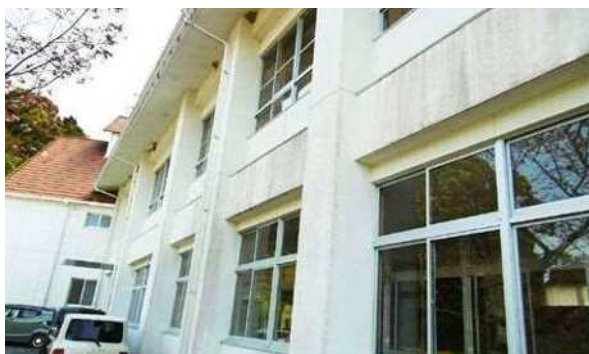
外壁 劣化がみられるが  
機能性に問題なし 判定B

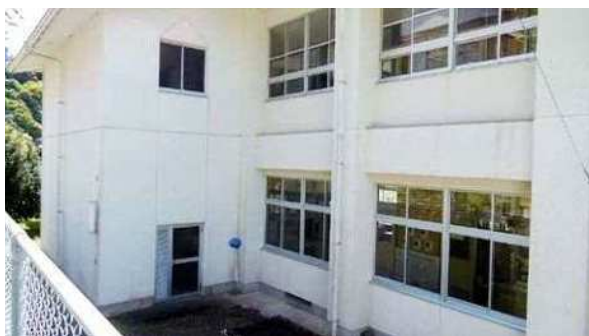
外壁 問題なし 判定A

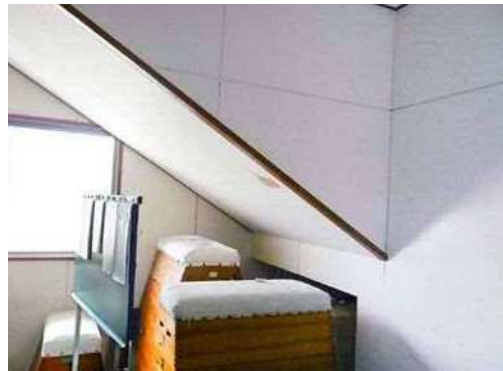
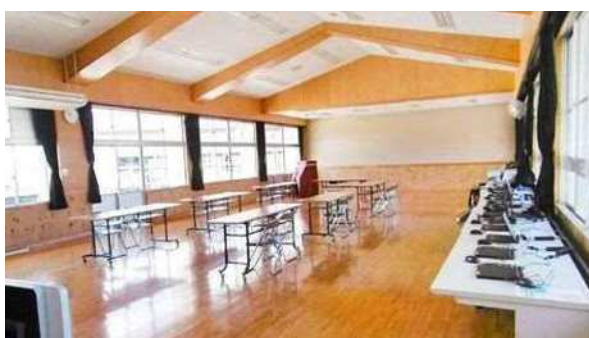
内部仕上げ 劣化がみられるが機能性に問題なし  
判定B

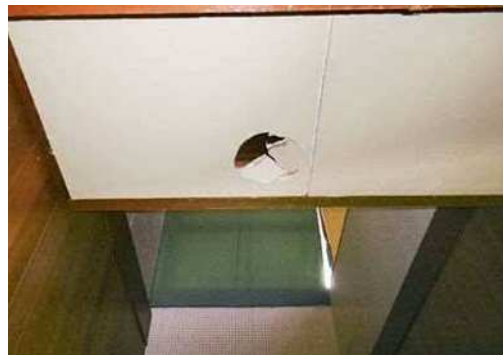
内部仕上げ 劣化がみられるが  
機能性に問題なし 判定B

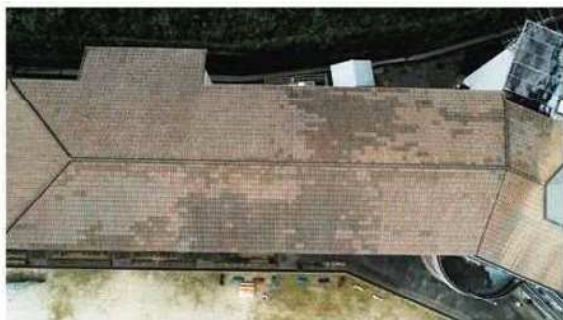
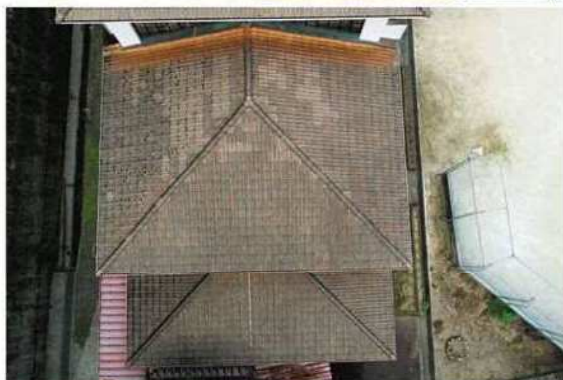
屋根・屋上 劣化がみられるが機能性に問題なし  
判定C

なお、前述の長寿命化計画策定に係る付属Excelソフトで算出した直近5年間の工事費内訳では現実性にそぐわないこともあり、また整合性が欠けるため教育委員会が考慮した工事計画で進めていきます。2021(令和3)年度に町内小中学校の特別教室に空調設備を設置、また計画外で小中学校含む7校のプールの部位修繕を行いました。2022(令和4)年度には南郷小学校外壁塗装、体育館屋根塗装工事を実施しています。2023(令和5)年度には大方中学校の外壁改修を実施しました。2025(令和7)年度以降は、小学校でトイレ改修を実施するよう計画を立てています。

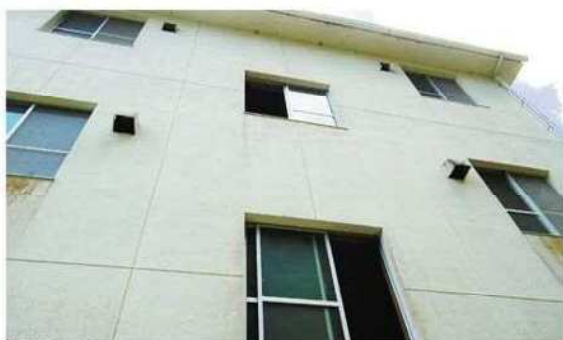
外壁 劣化がみられるが機能性に問題なし 判定C

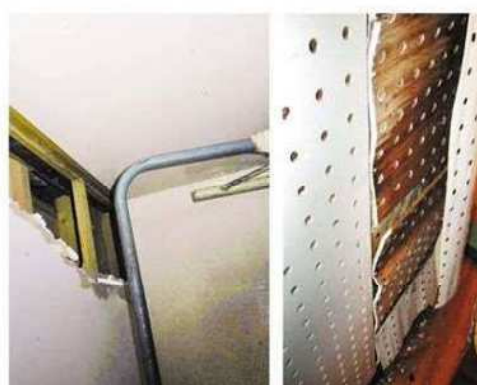
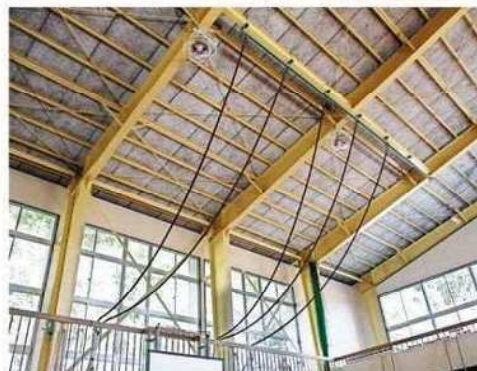
内部仕上げ 機能性に問題あり 判定C

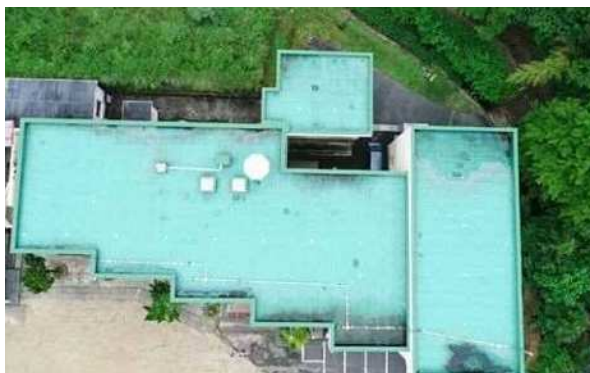
屋根・屋上 劣化がられるが機能性に問題なし  
判定A

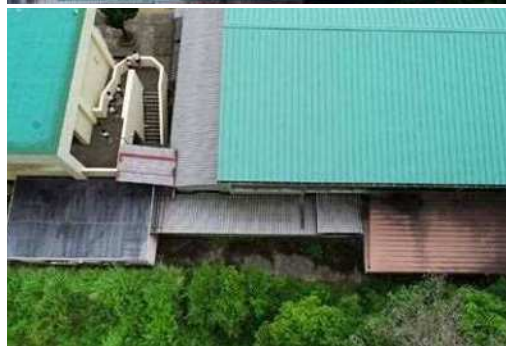
屋根・屋上 問題なし 判定A

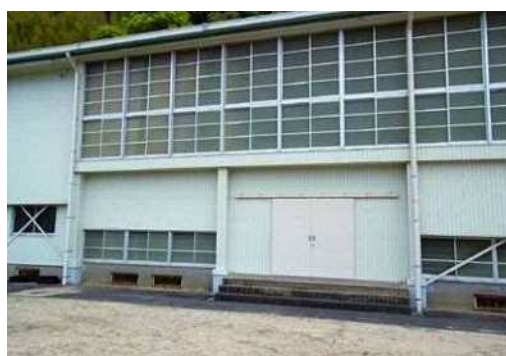
外壁 劣化がみられるが  
機能性に問題なし 判定B

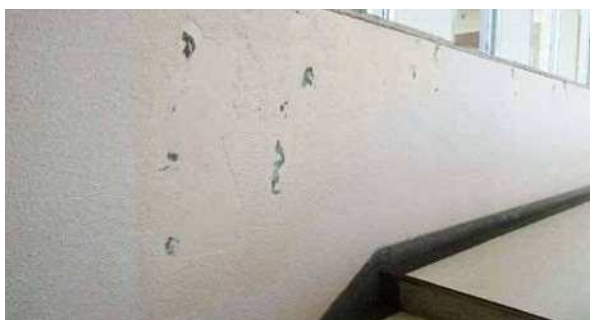
内部仕上げ 劣化がみられるが機能性に問題なし  
判定B

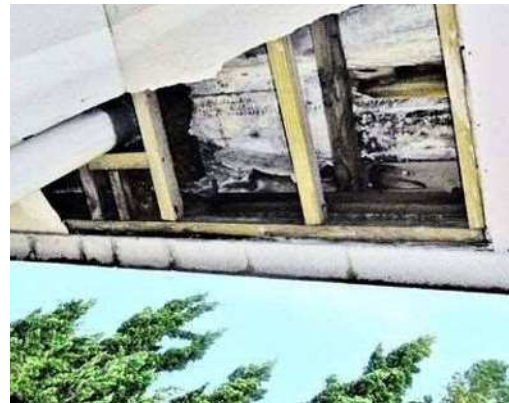
屋根・屋上 屋根の内側が激しく劣化  
判定C

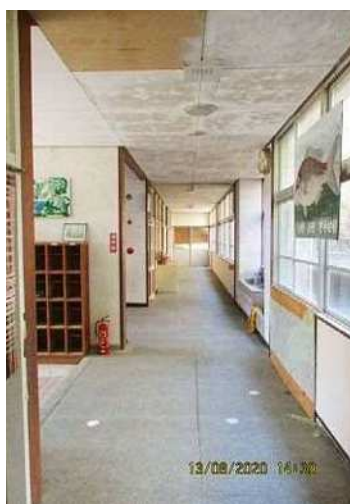
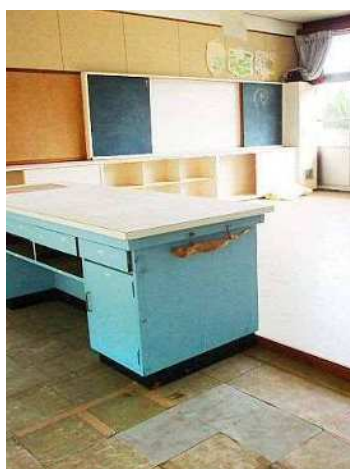
内部仕上げ 機能性に  
問題あり 判定C

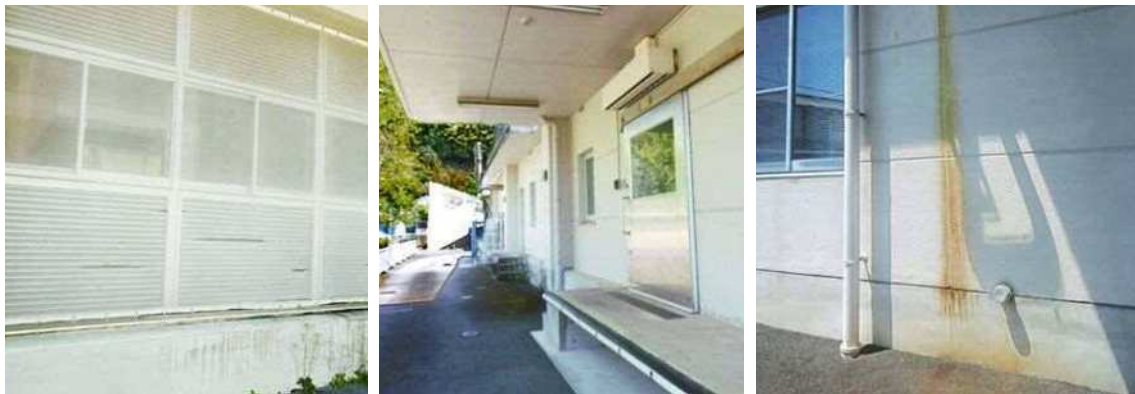
外壁 劣化がみられるが機能性に問題なし 判定B

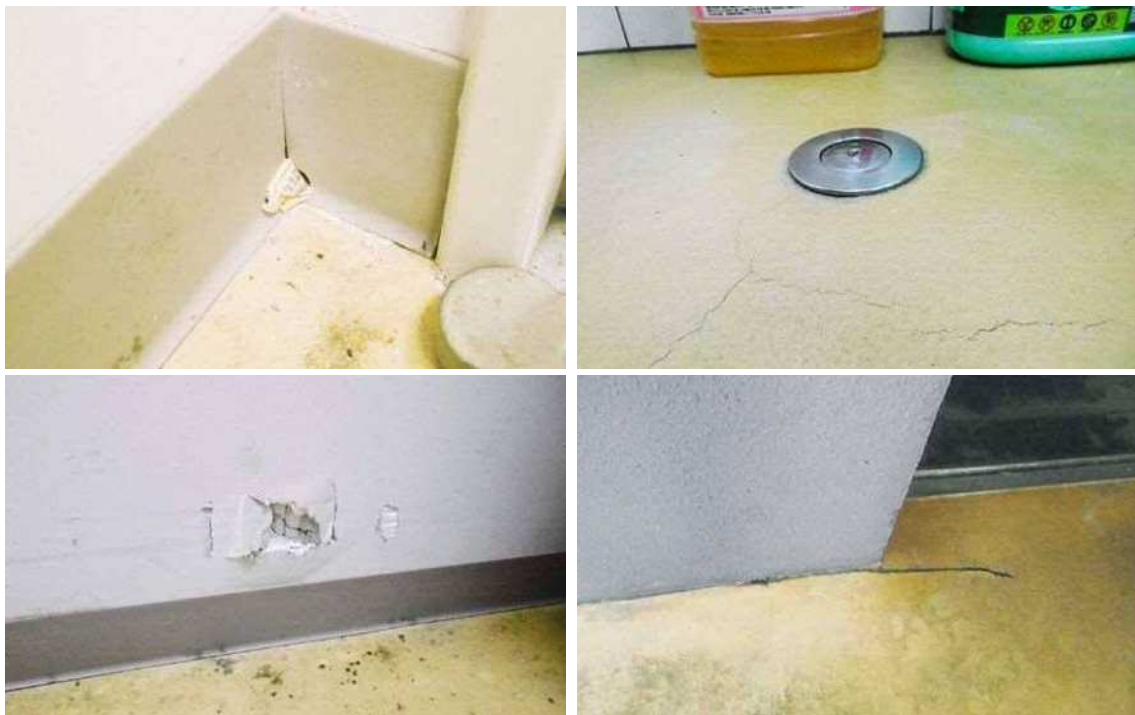
内部仕上げ 機能性に問題あり 判定C

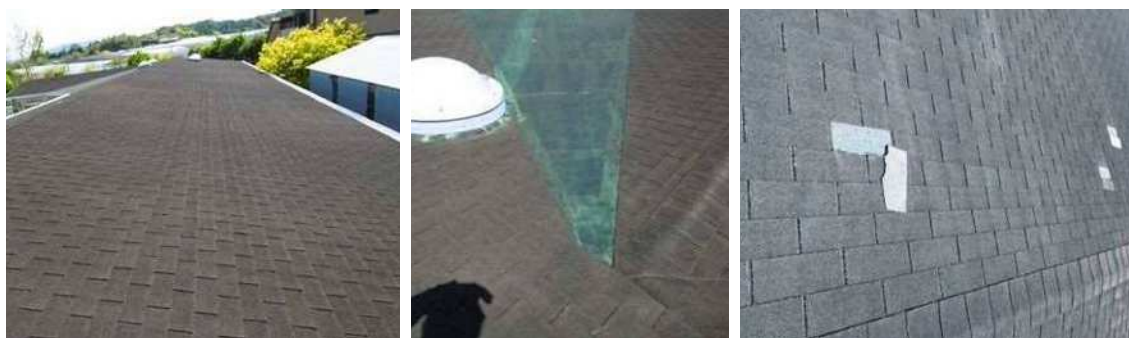
屋根・屋上 劣化がみられるが機能性に問題なし 判定B

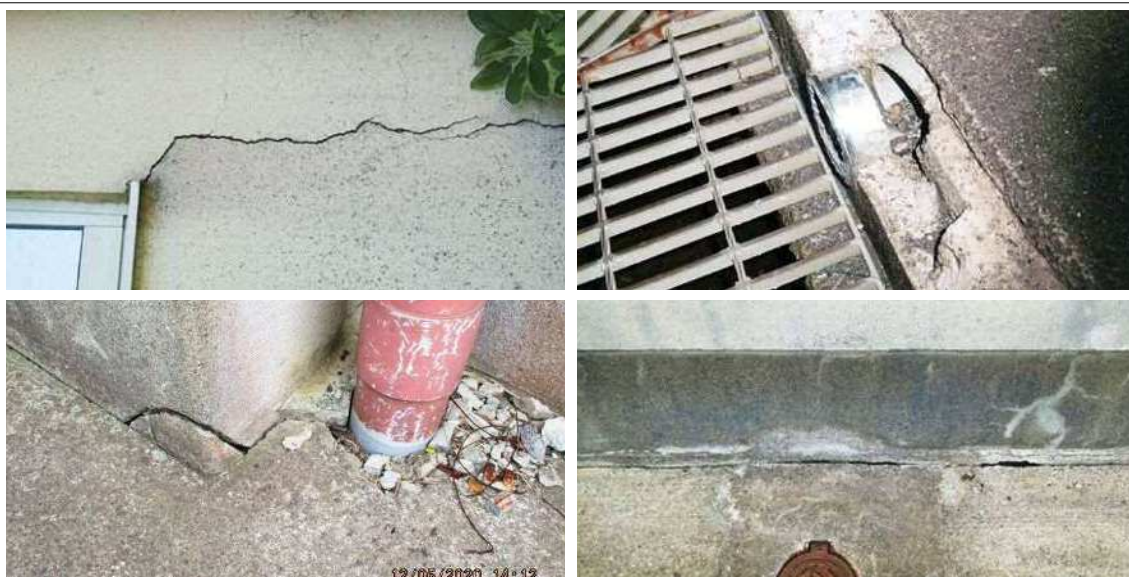
外壁 劣化がみられるが機能性に問題なし 判定B

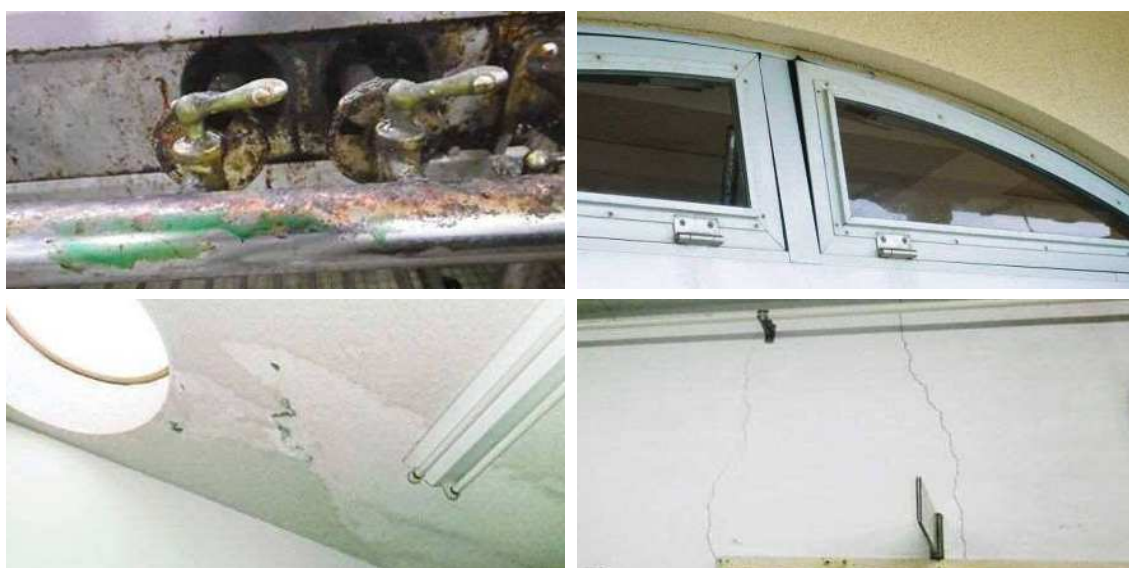
内部仕上げ 機能性に問題あり 判定C

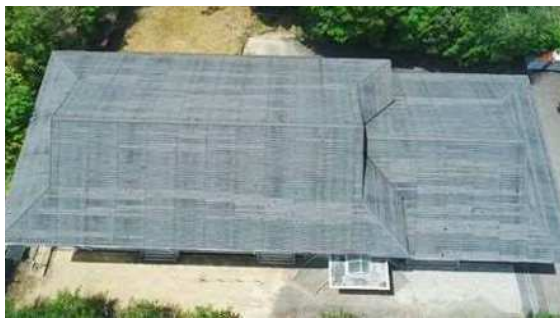
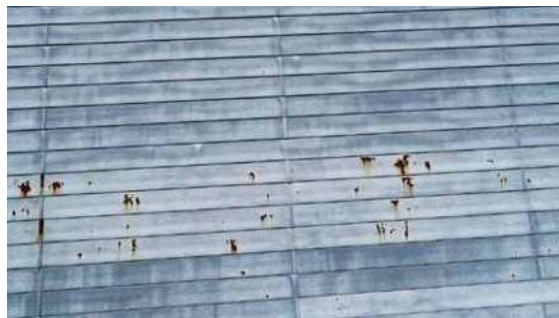
屋根・屋上 劣化がみられるが機能性に問題なし 判定B

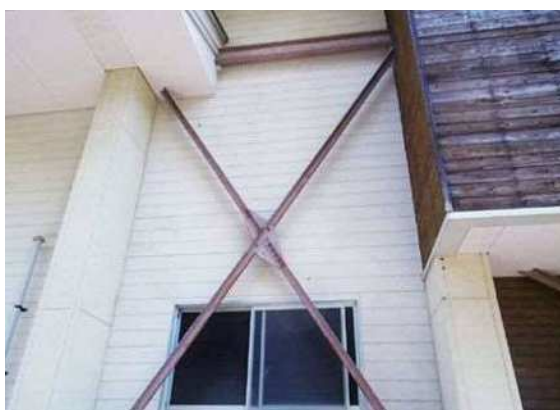
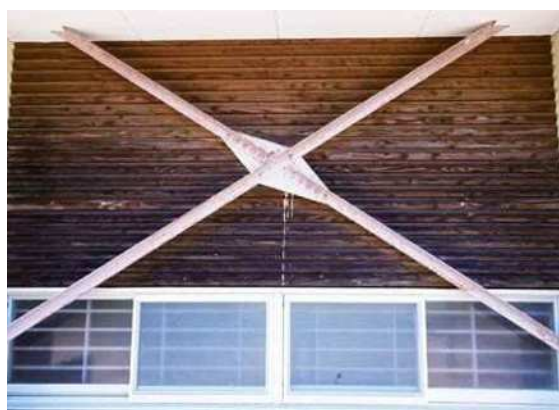
外壁 劣化がみられるが機能性に問題なし 判定B

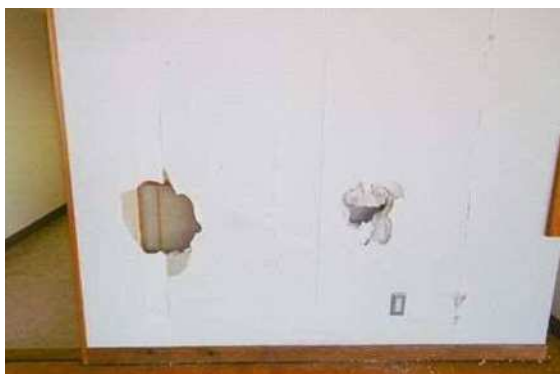
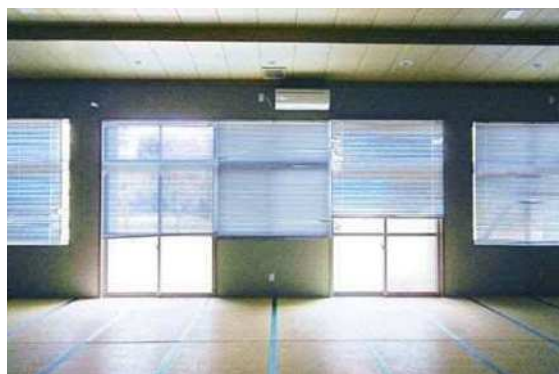
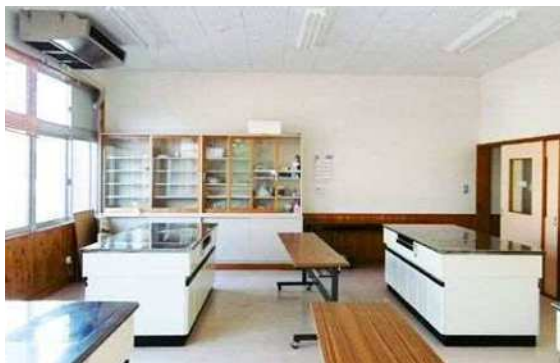
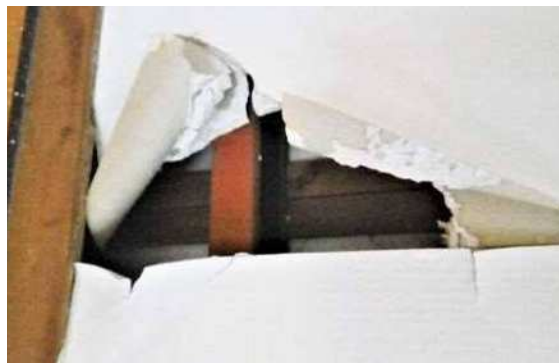
内部仕上げ 劣化が激しく怪我をする恐れがある 判定C

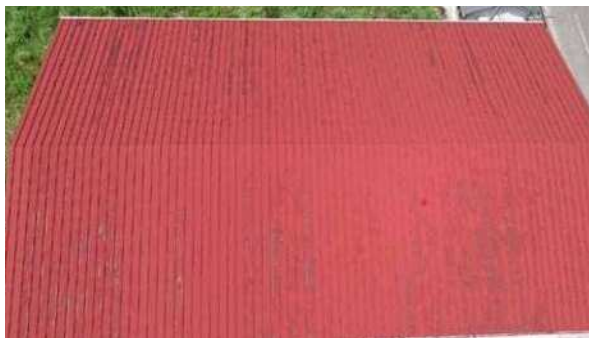
屋根・屋上 劣化がみられるが機能性に問題なし  
判定B

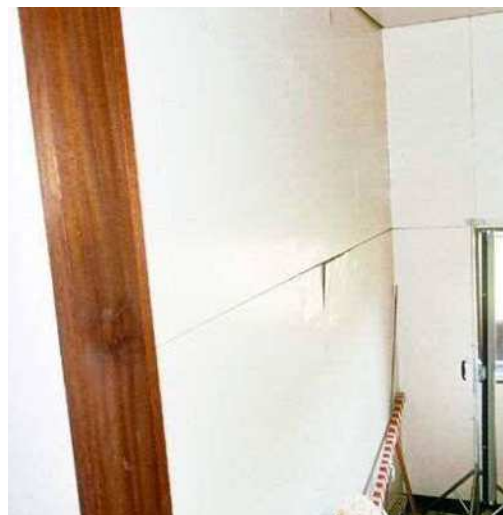
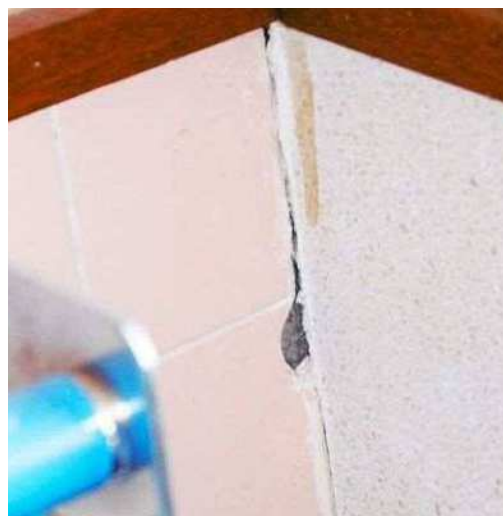
内部仕上げ 劣化がみられるが  
機能性に問題なし 判定B

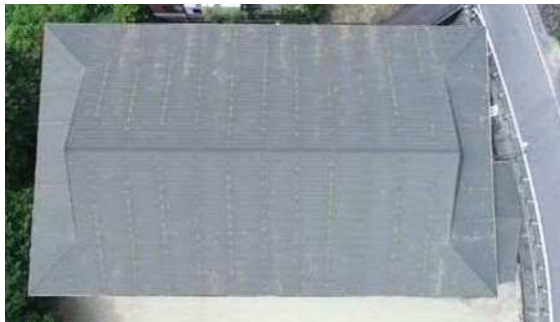
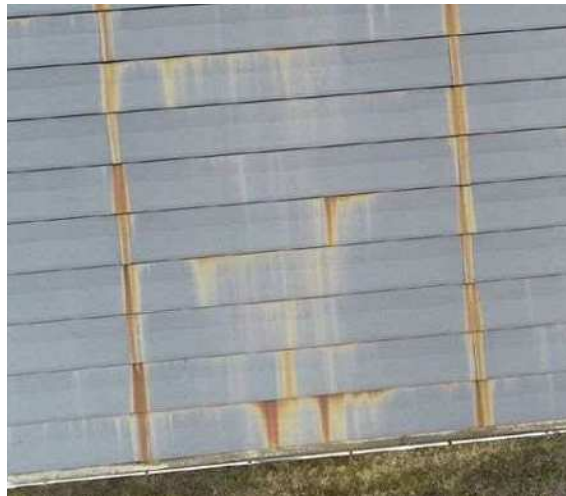
屋根・屋上 劣化がみられるが機能性に問題なし 判定B

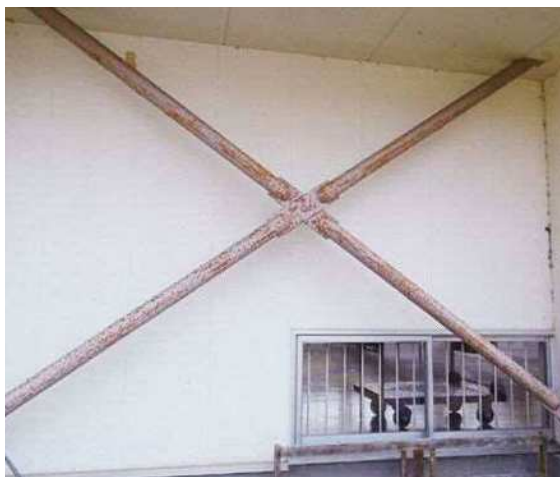
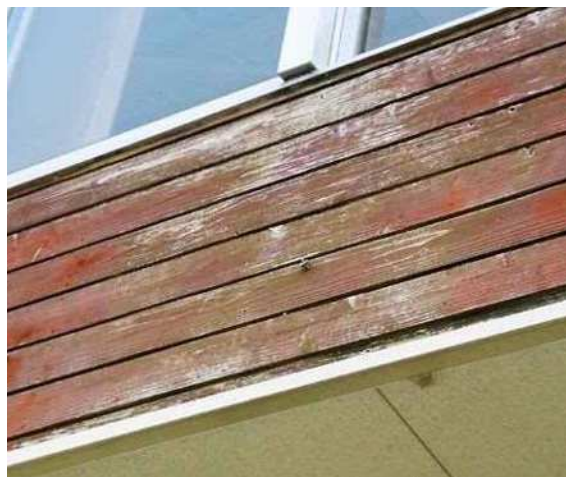
外壁 劣化がみられるが機能性に問題なし 判定B

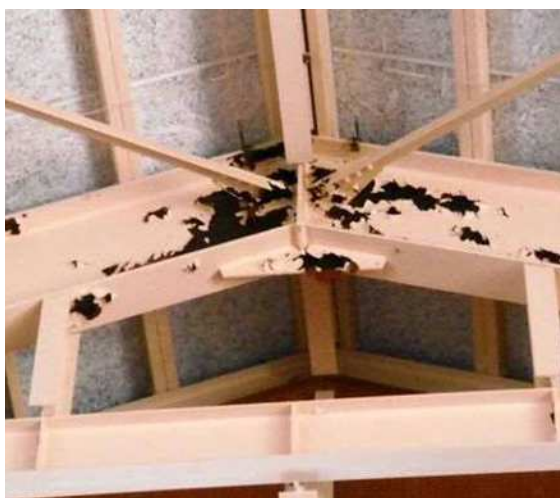
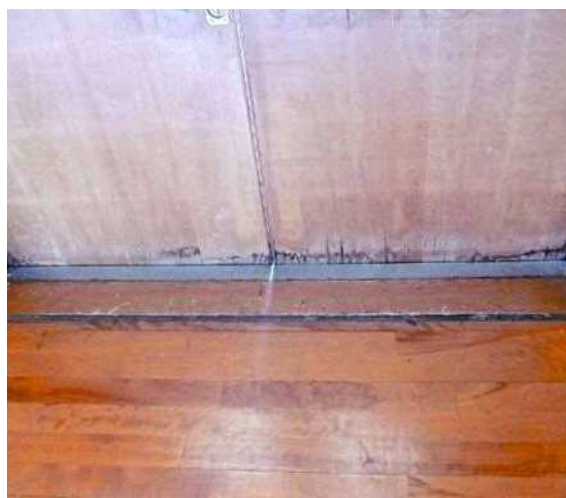
内部仕上げ 劣化がみられるが機能性に問題なし 判定B

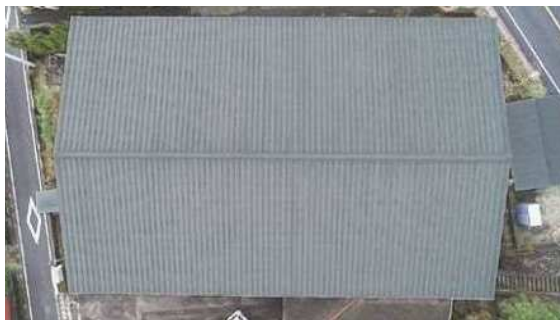
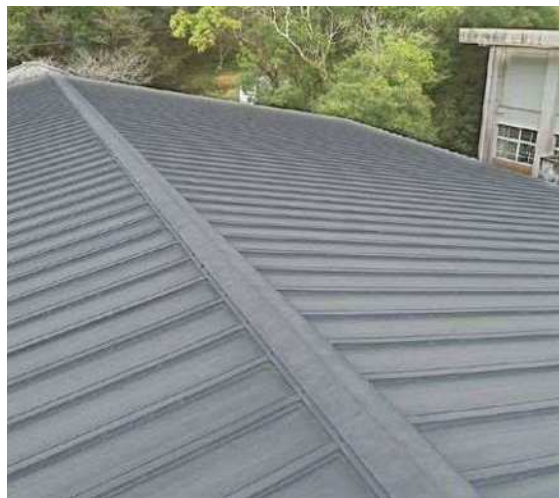
屋根・屋上 劣化がみられるが機能性に問題なし 判定B

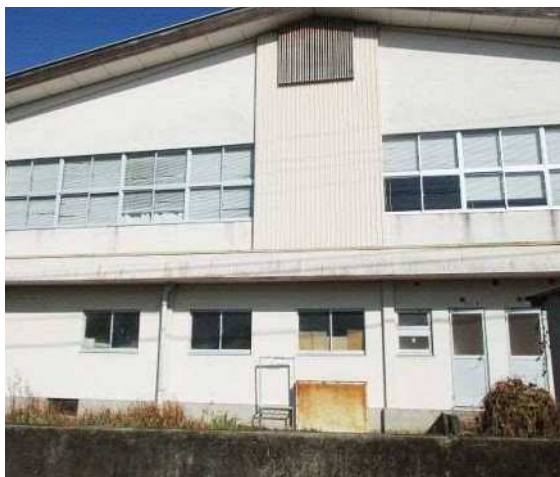
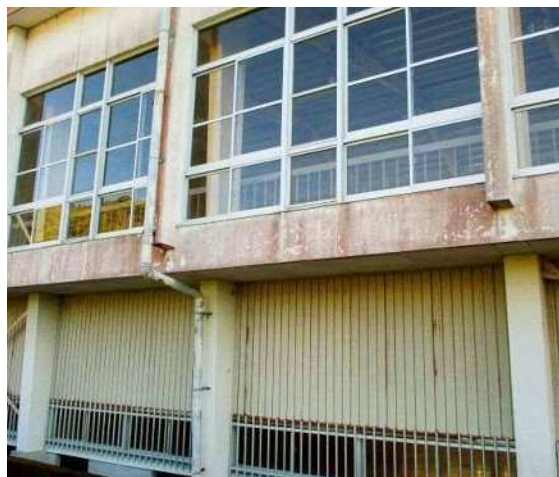
外壁 劣化がみられるが機能性に問題なし 判定B

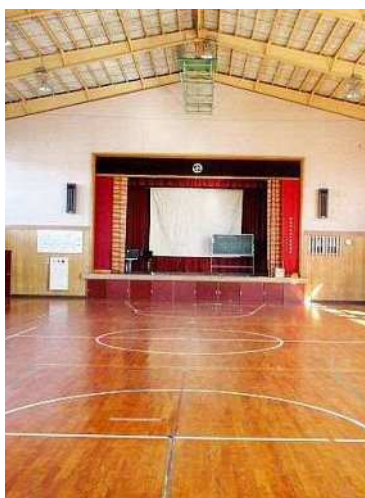
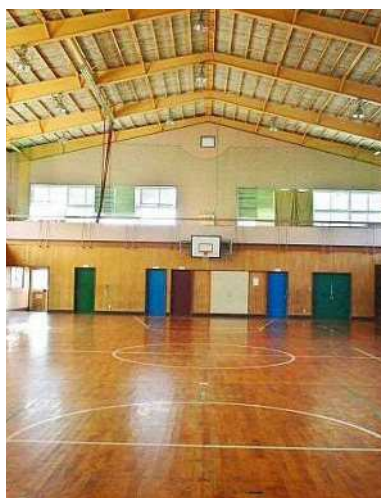
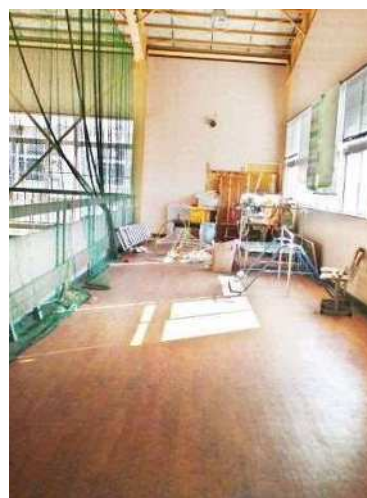
内部仕上げ 劣化がみられるが機能性に問題なし 判定B

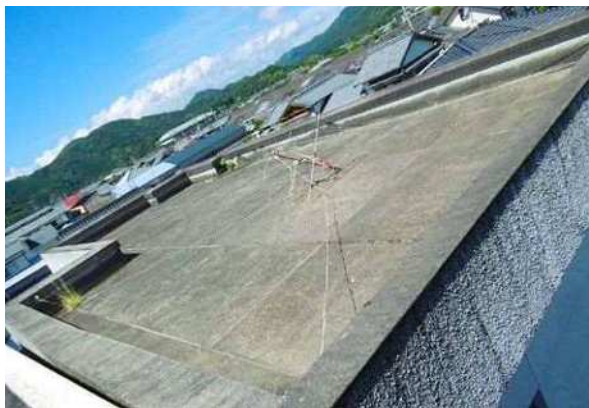
屋根・屋上 劣化がみられるが機能性に問題なし  
判定B

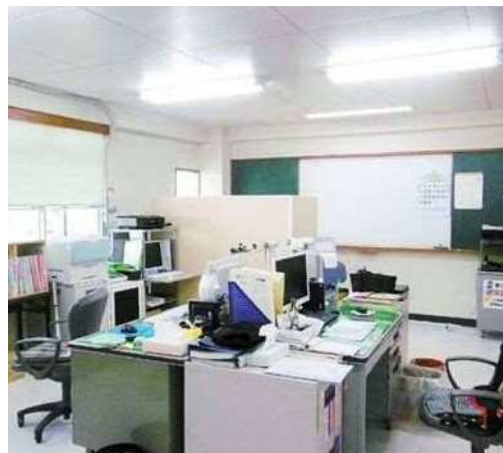
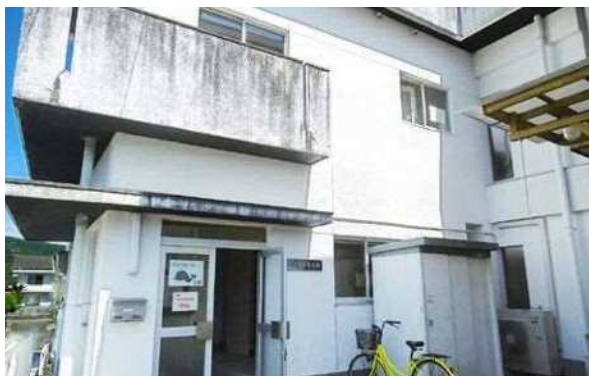
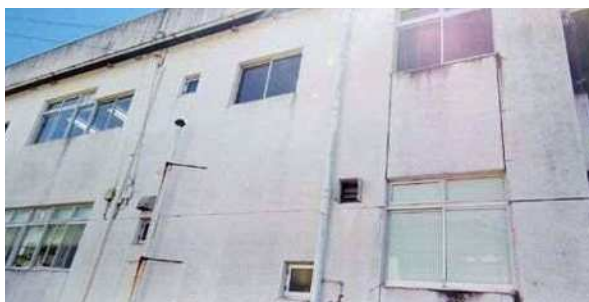
外壁 劣化がみられるが機能性に問題なし  
判定B

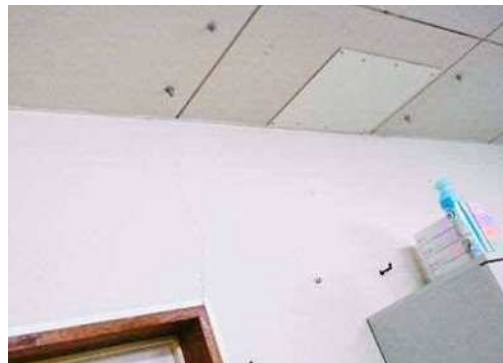
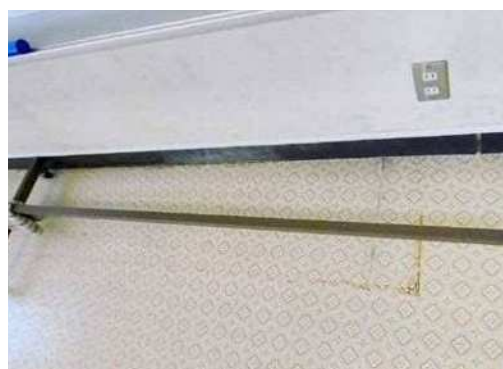
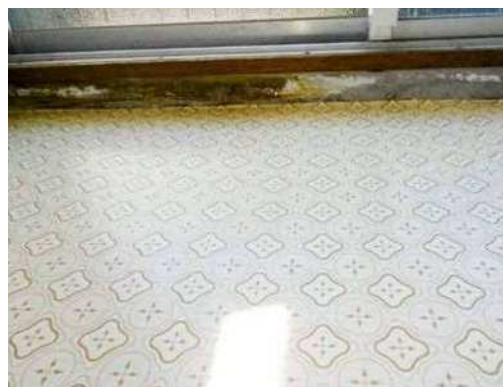
内部仕上げ 問題なし 判定A
