# 黒潮町 教育施設長寿命化計画

令和7年5月改定

黒潮町教育委員会

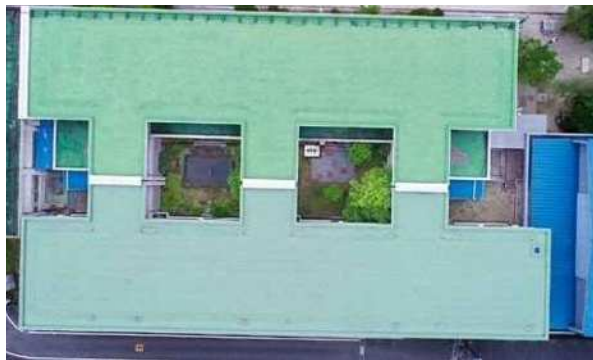
屋根・屋上 問題なし 判定A

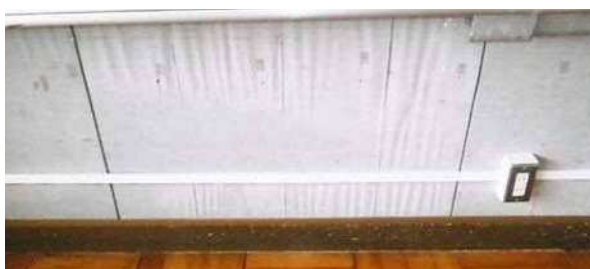
内部仕上げ 劣化がみられるが機能性に問題なし  
判定B

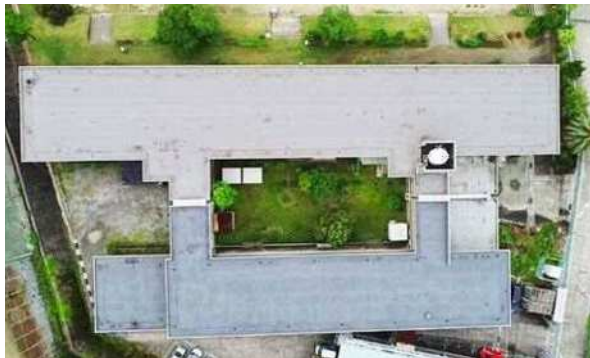
屋根・屋上 問題なし 判定A

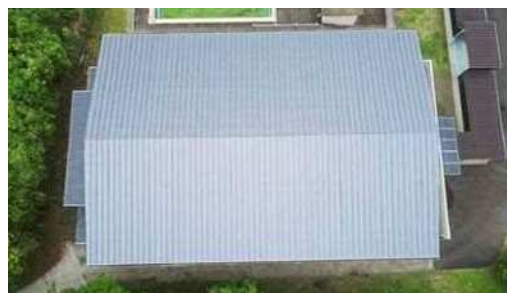
屋根・屋上 問題なし 判定A

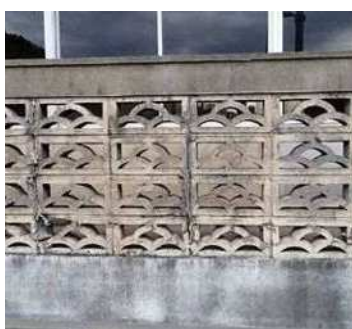
外壁 ひび、剥がれが激しい  
判定C

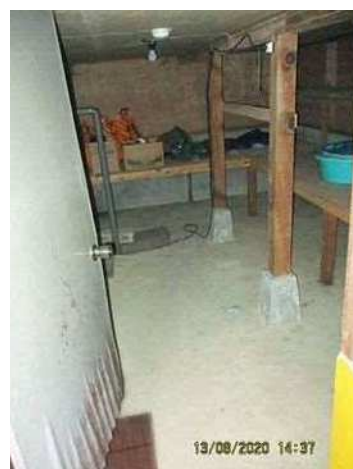
内部仕上げ 機能性に問題あり  
判定C

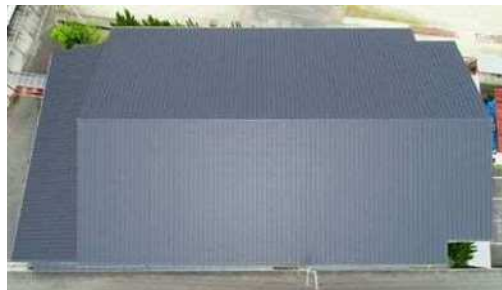
屋根・屋上 問題なし 判定A

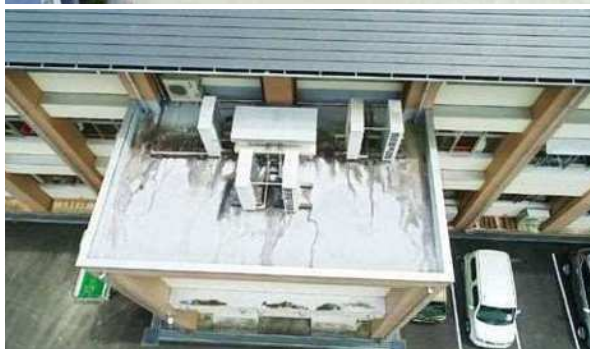
屋根・屋上 問題なし 判定A

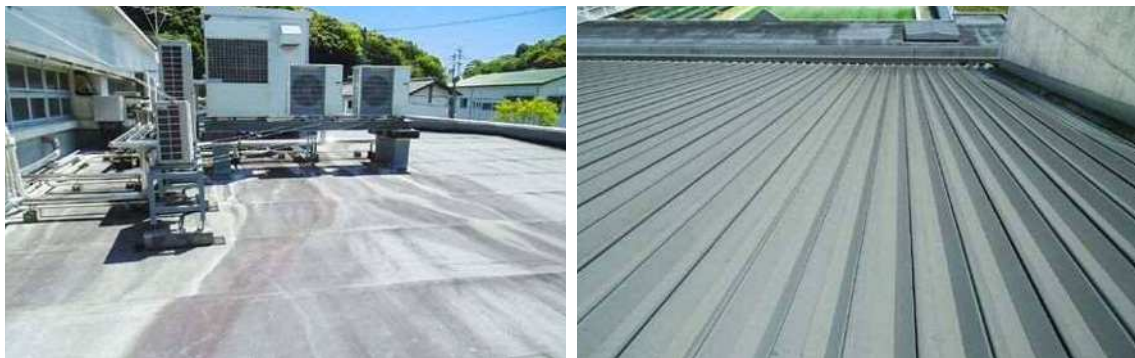
屋根・屋上 問題なし 判定A

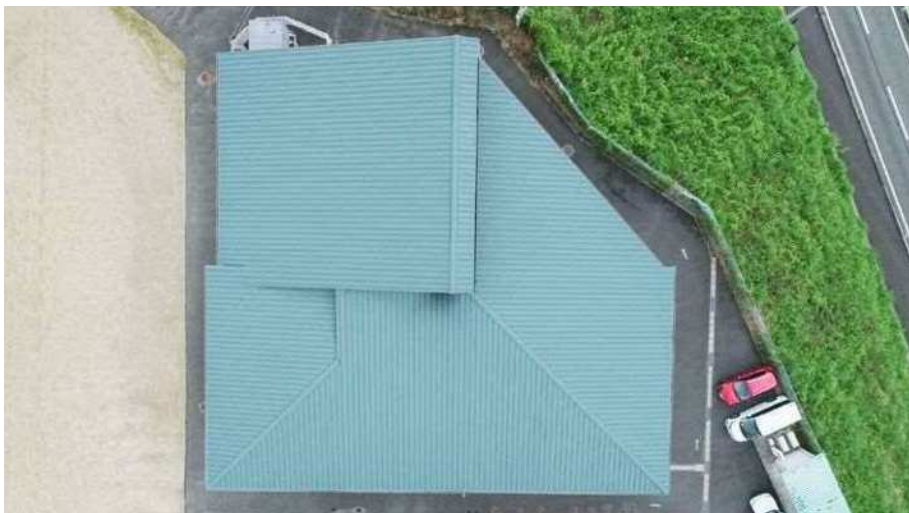
屋根・屋上 問題なし 判定A

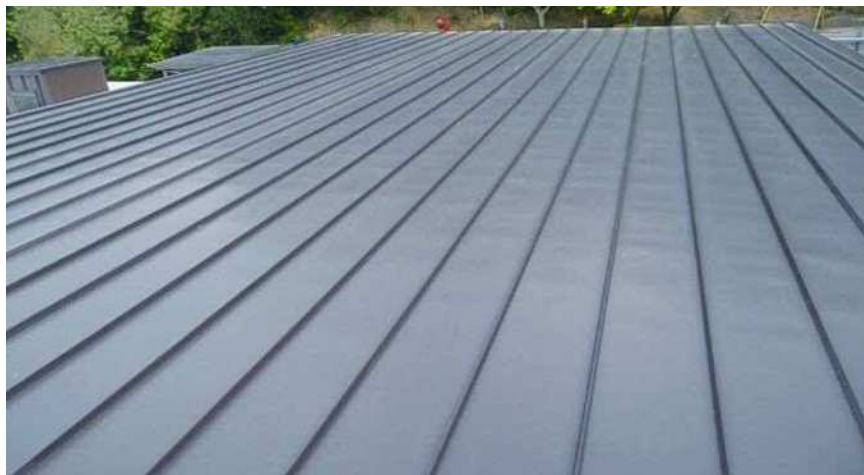
屋根・屋上 問題なし 判定A

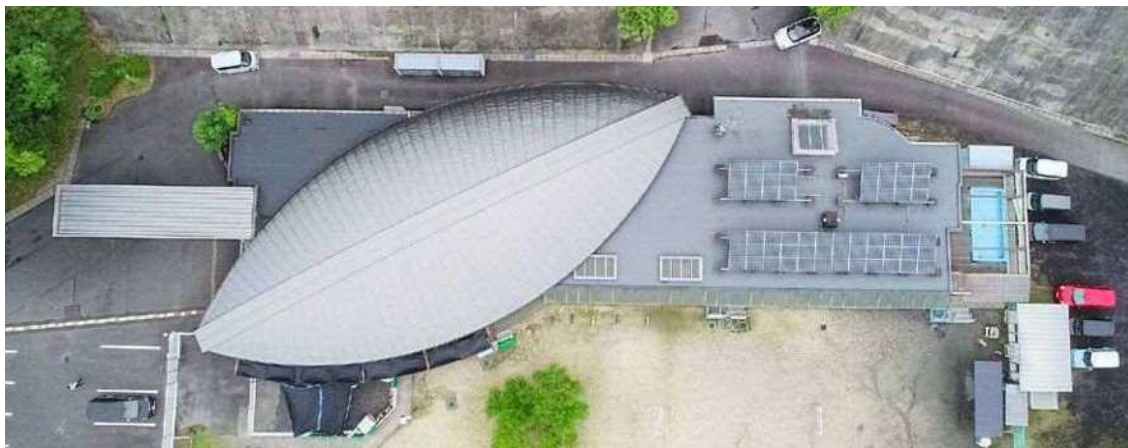
屋根・屋上 問題なし 判定A

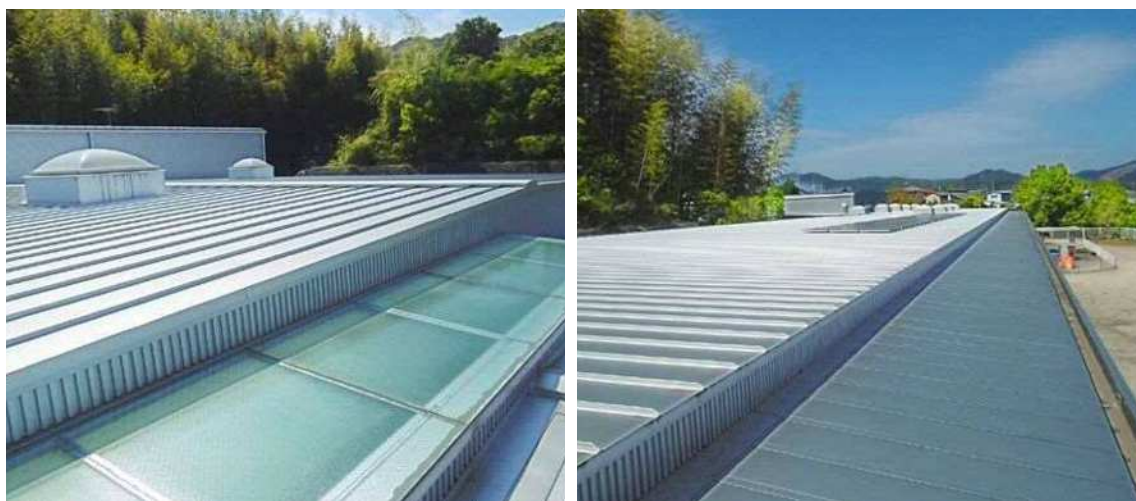
屋根・屋上 問題なし 判定A

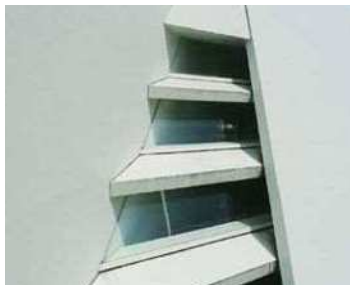
屋根・屋上 劣化がみられるが機能性に問題なし 判定B
