造成計画平面図

造成計画縦断面図

造成計画横断図(1/2)

造成計画横断図 (2/2)

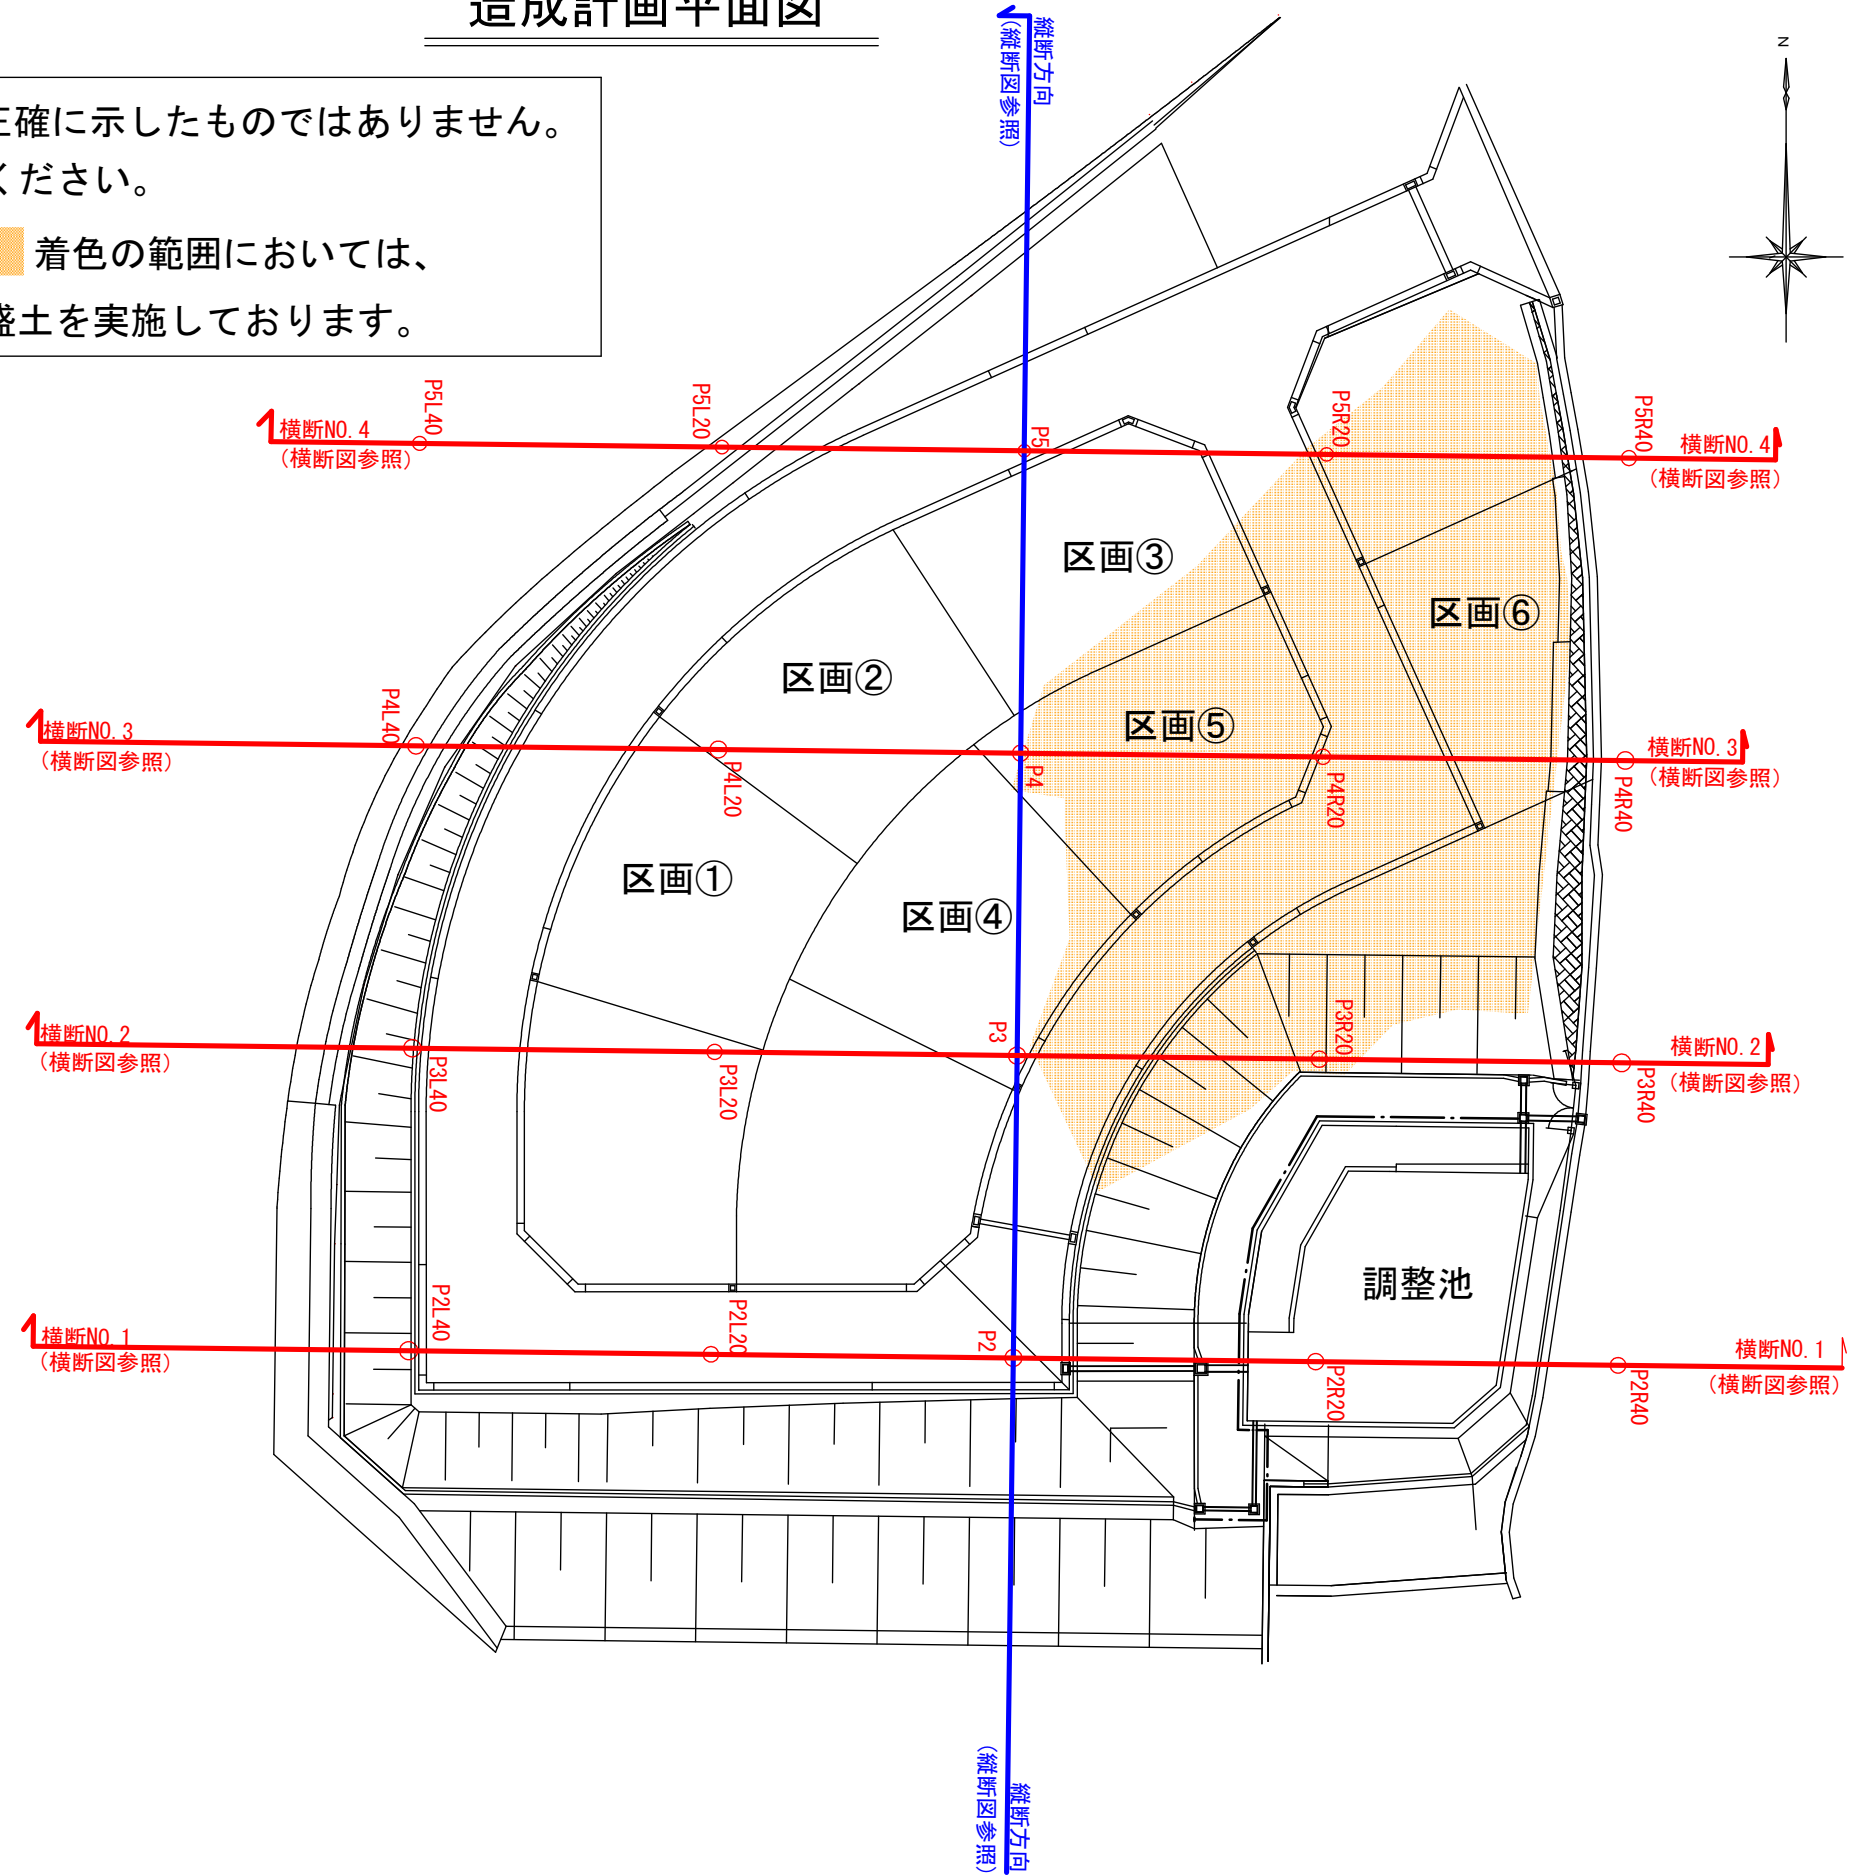
城山団地は基本的に切土造成地ですが、 着色の範囲においては、
土質改良のため、砂質土等を入替える入替盛土を実施しております。
