# 黒潮町 教育施設長寿命化計画

令和7年5月改定

黒潮町教育委員会

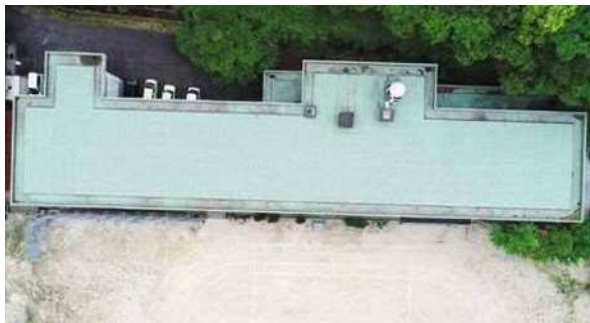
根・屋上 問題なし 判定A

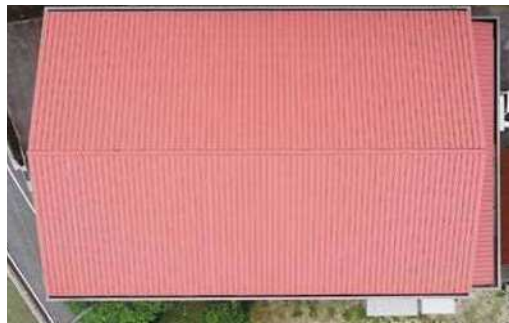
屋根・屋上 問題なし 判定A

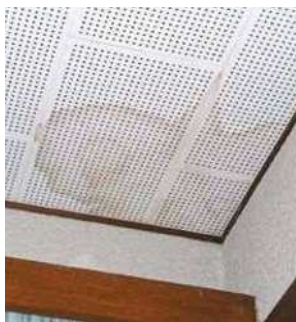
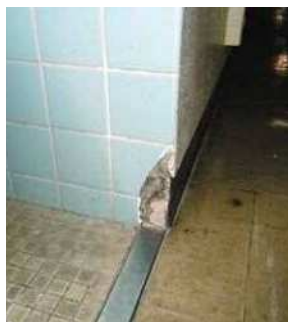
内部仕上げ 劣化がみられるが機能性に問題なし 判定B

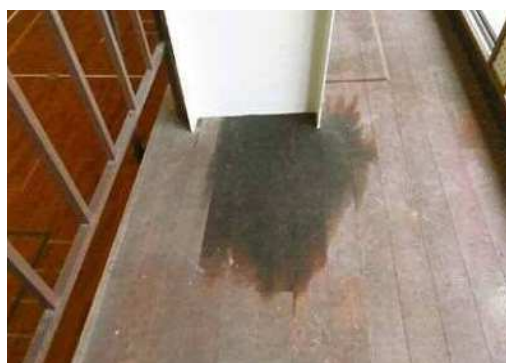
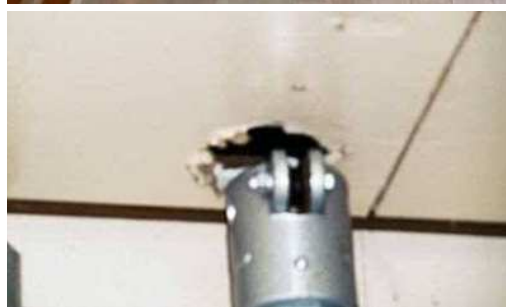
内部仕上げ 機能性に問題あり 判定C

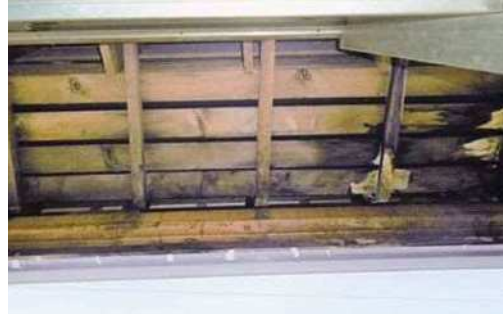
屋根・屋上 劣化がみられるが  
機能性に問題なし 判定B

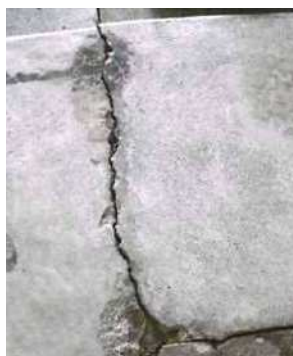
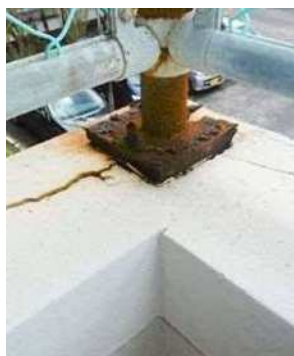
外壁 劣化がみられるが機能性に問題なし 判定B

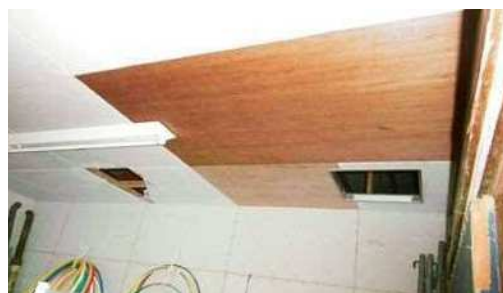
内部仕上げ 劣化がみられるが  
機能性に問題なし 判定B

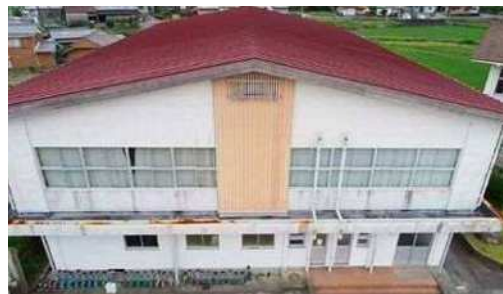
外壁 劣化がみられるが  
機能性に問題なし 判定B

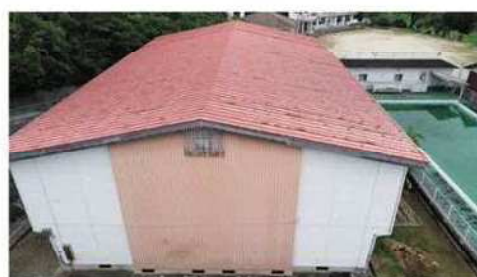
外壁 劣化がみられるが機能性に問題なし  
判定C

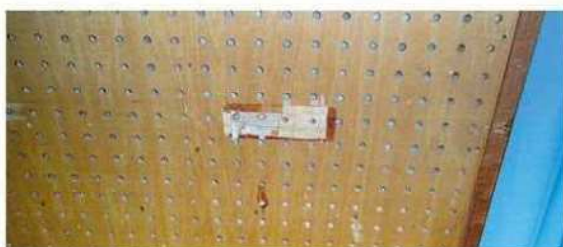
内部仕上げ 劣化がみられるが機能性に問題なし  
判定B

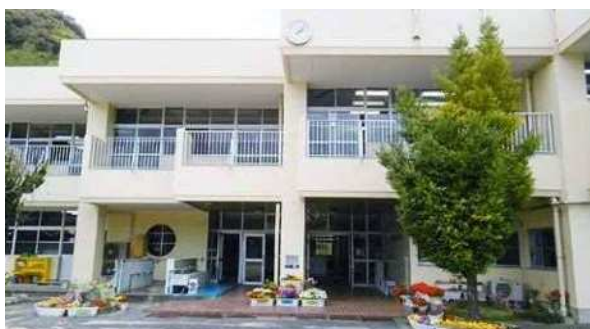
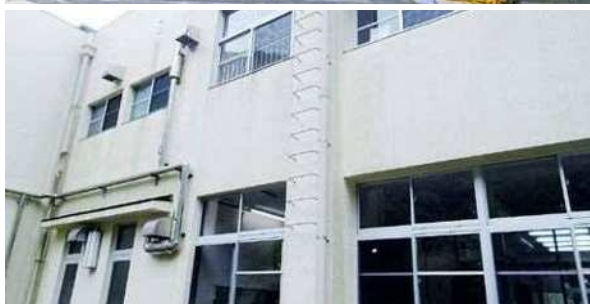
外壁 問題なし 判定A

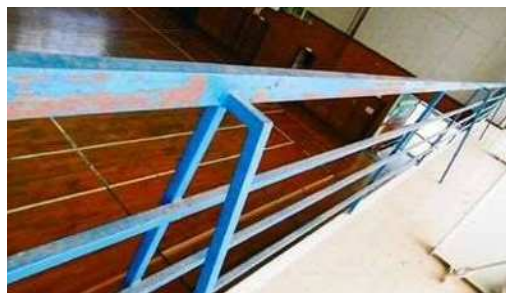
内部仕上げ 劣化がみられるが  
機能性に問題なし 判定B

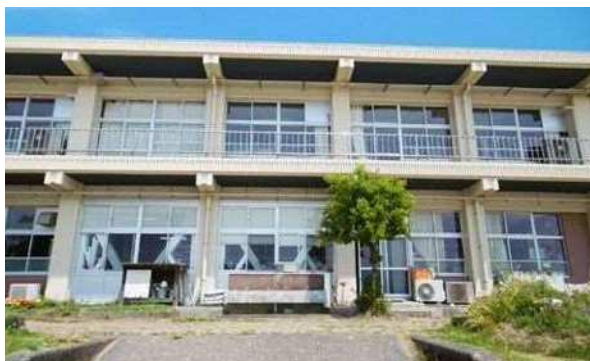
外壁 問題なし 判定A

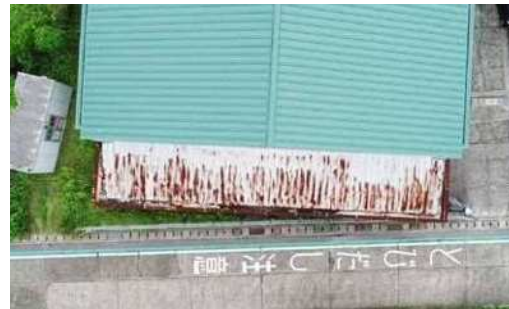
屋根・屋上 屋根の内側が激しく劣化  
判定C

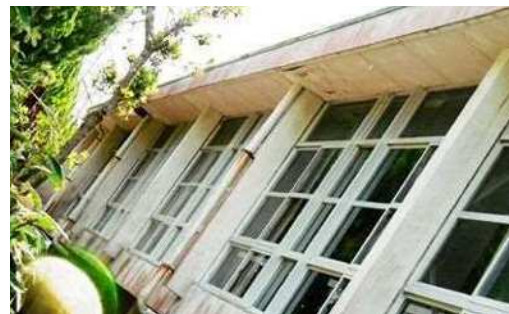
外壁 劣化がみられるが機能性に問題なし  
判定B

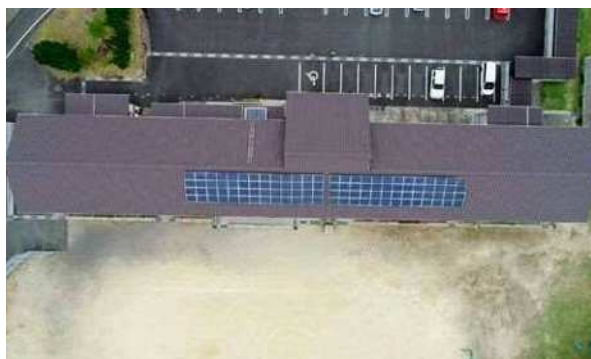
屋根・屋上 問題なし 判定A

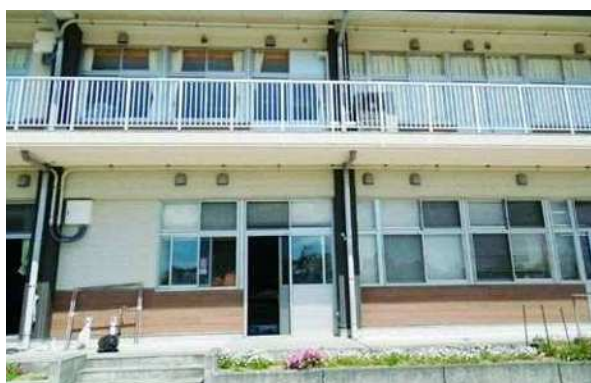
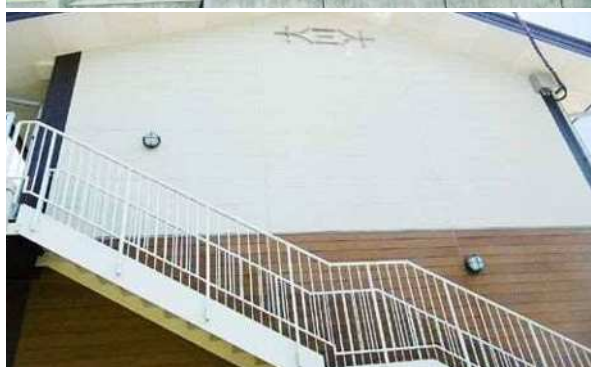
外壁 問題なし 判定A

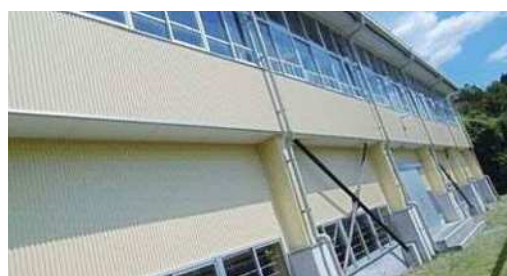
外壁 問題なし 判定A

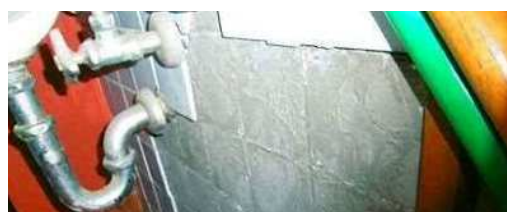
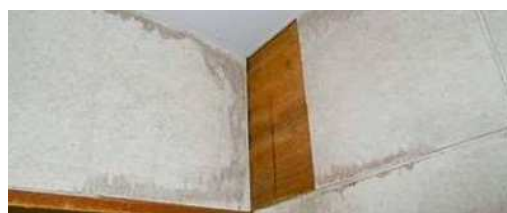
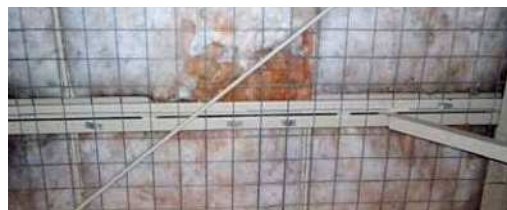
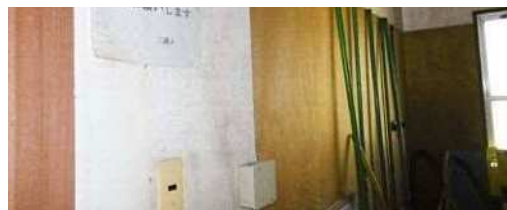
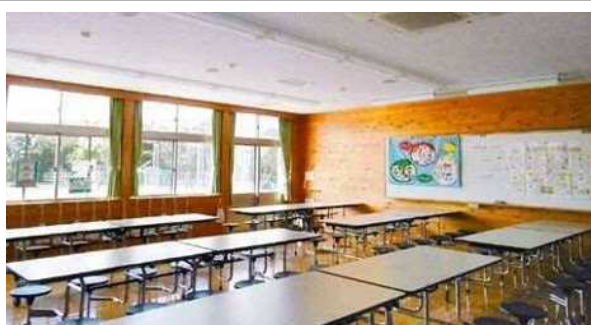
内部仕上げ 問題なし 判定A

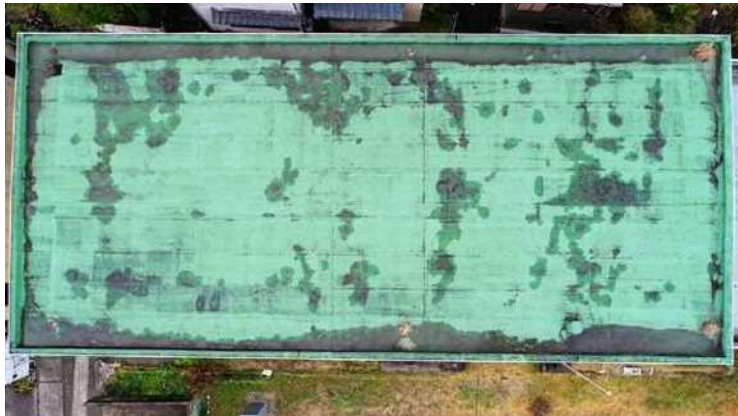
屋根・屋上 機能性に問題あり  
判定C

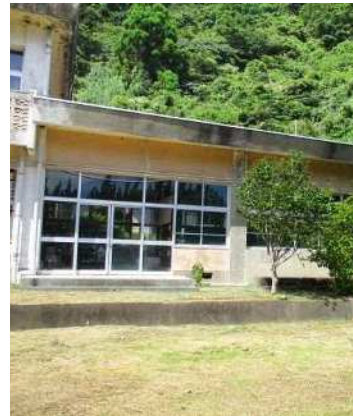
外壁 劣化がみられるが機能性に  
問題なし 判定B

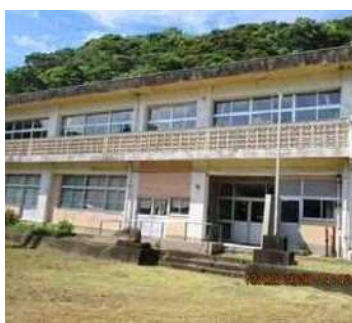
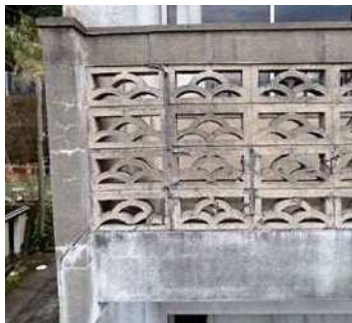
外壁 ひび、剥がれが激しい  
判定C

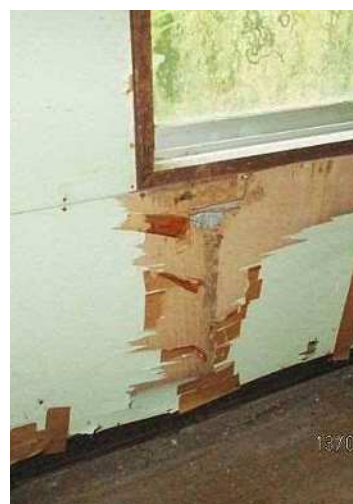
内部仕上げ 機能性に問題あり  
判定C

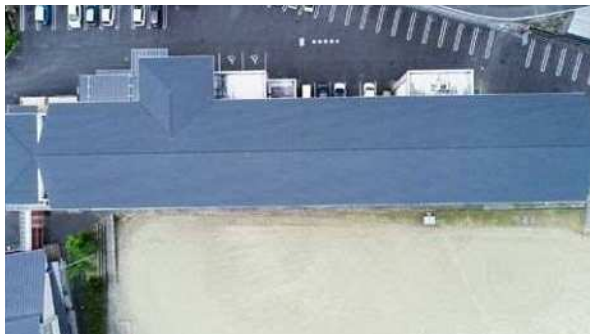
屋根・屋上 問題なし 判定A

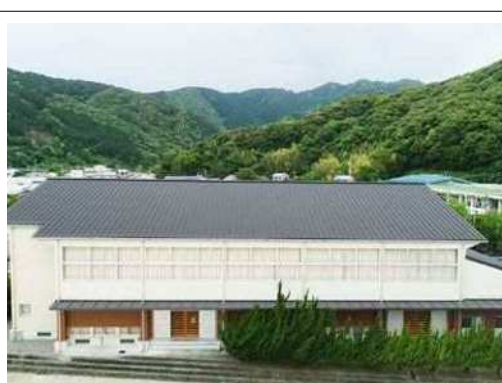
外壁 問題なし 判定A

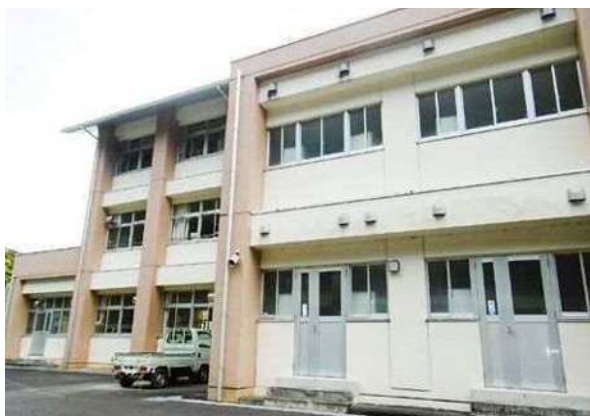
外壁 問題なし 判定A

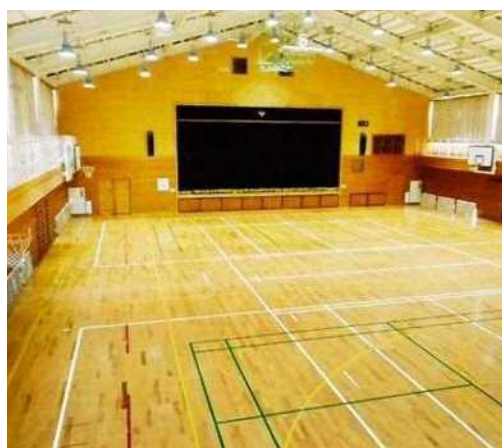
内部仕上げ 問題なし 判定A

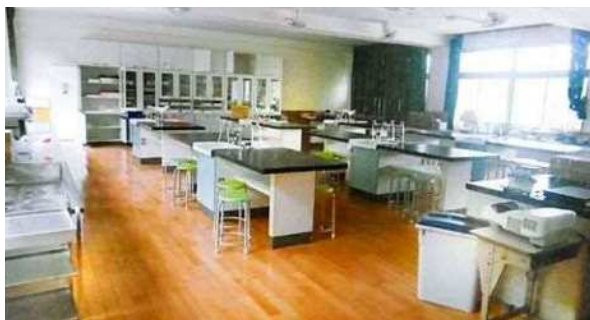
内部仕上げ 問題なし 判定A

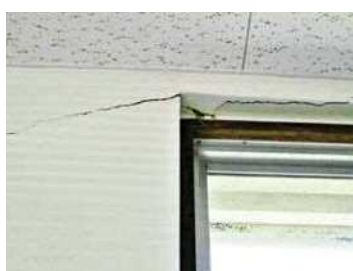
内部仕上げ 機能性に問題あり 判定C

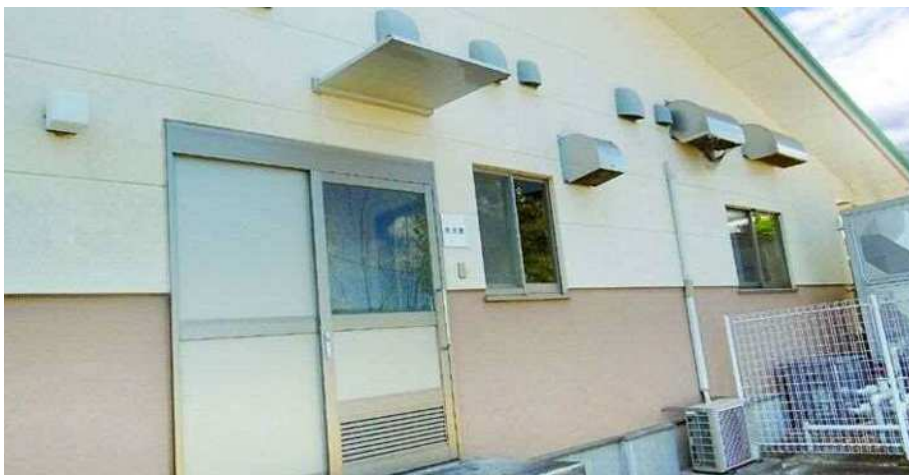
外壁 問題なし 判定A

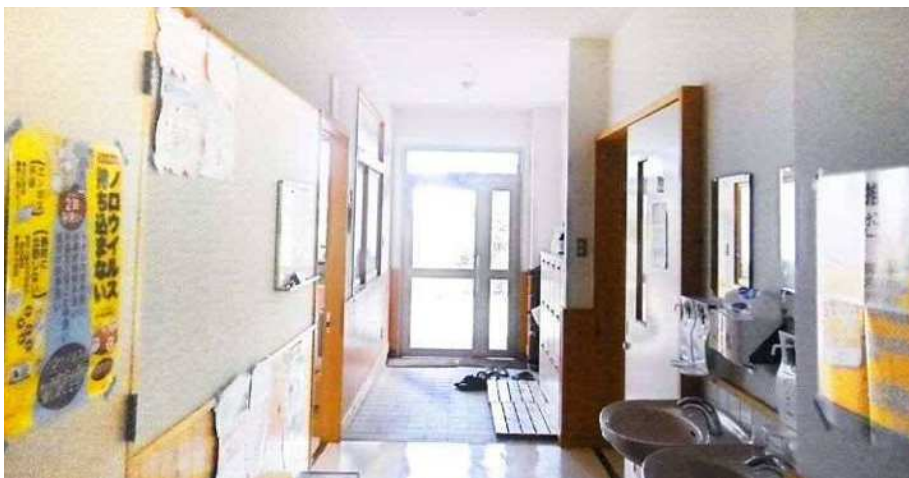
内部仕上げ 問題なし 判定A

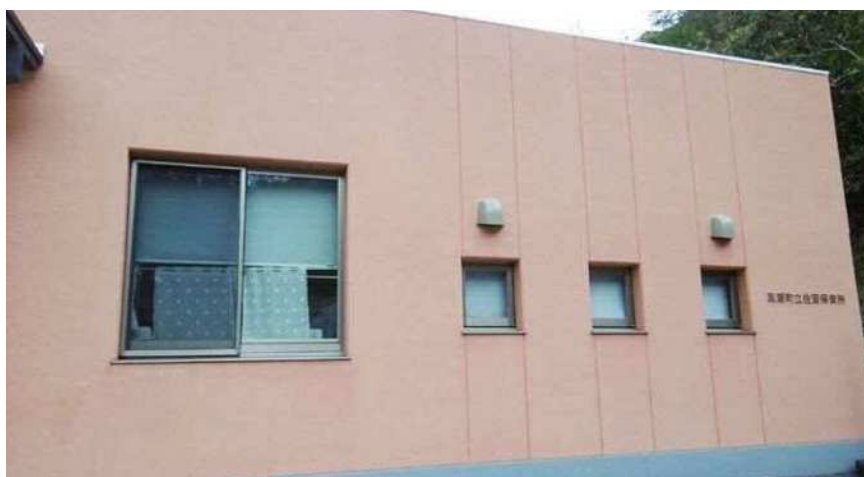
外壁 問題なし 判定A

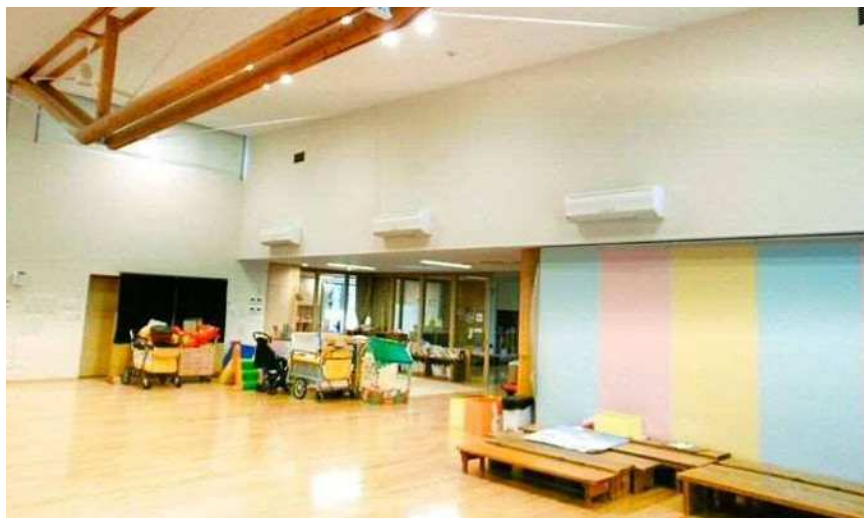
内部仕上げ 問題なし 判定A

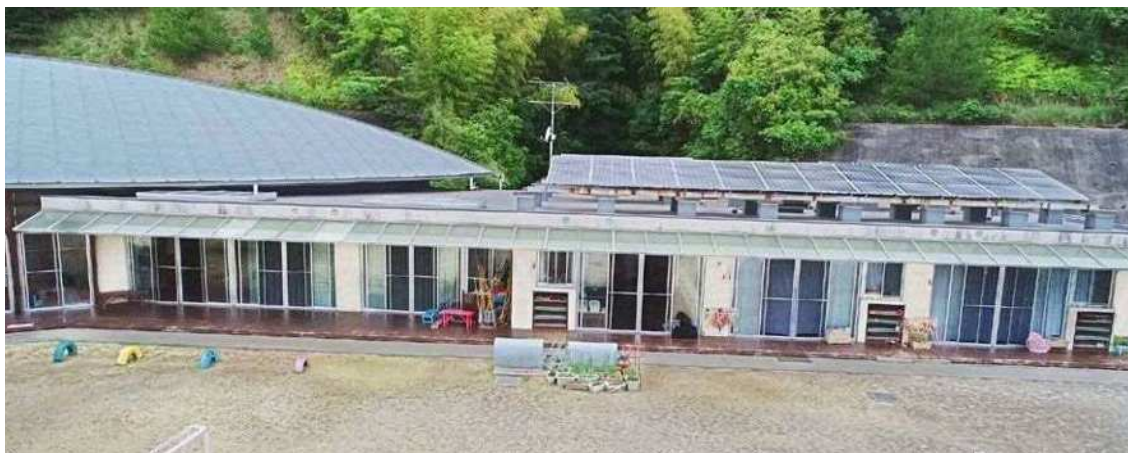
外壁 問題なし 判定A

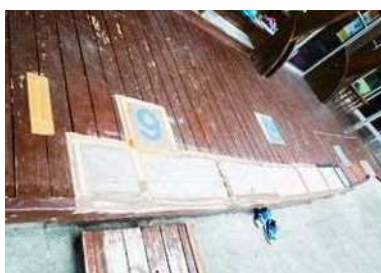
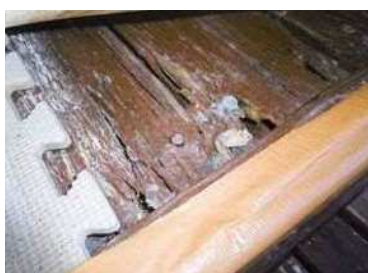
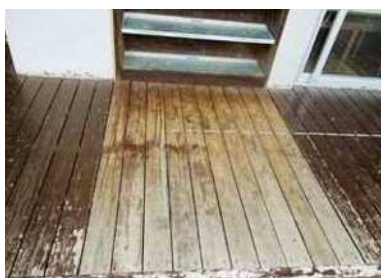
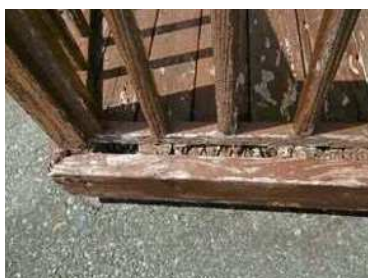
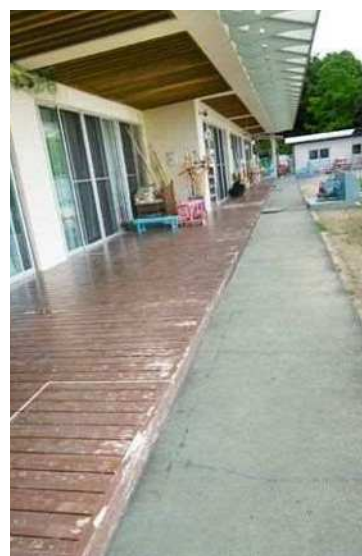
内部仕上げ テラスが腐敗し釘がむき出しで怪我をする恐れがある 判定D

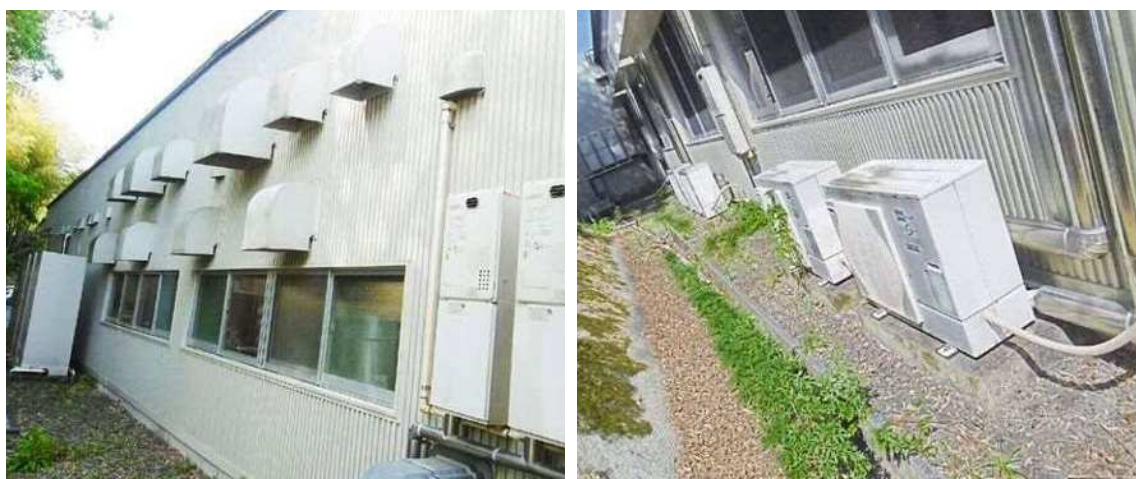
外壁 問題なし 判定A

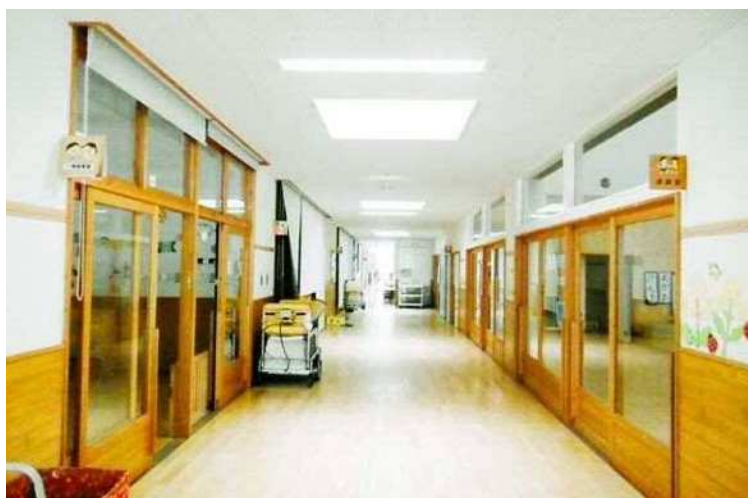
内部仕上げ 問題なし 判定A

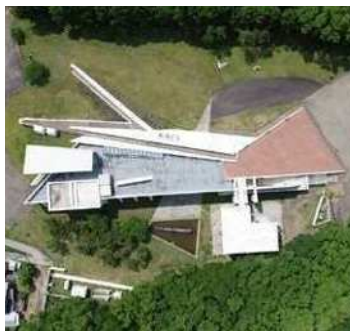
屋根・屋上 劣化がみられるが機能性に問題なし 判定B

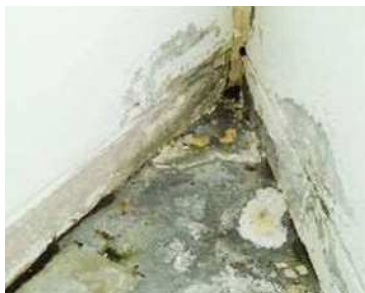
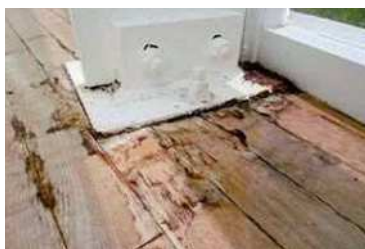
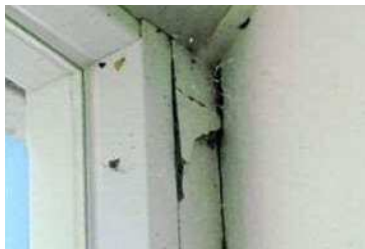
外壁 劣化がみられるが機能性に問題なし 判定B

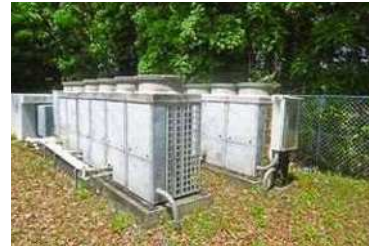
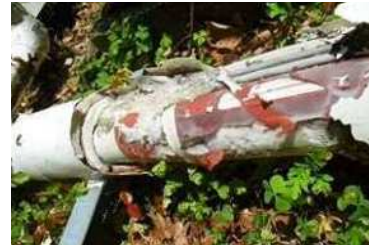
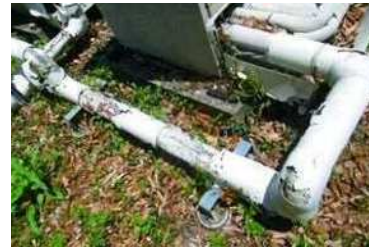
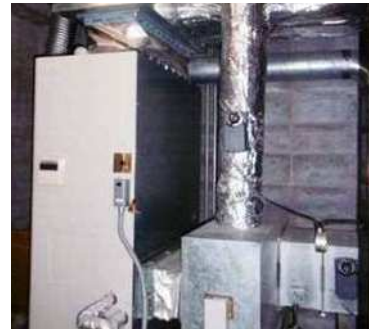
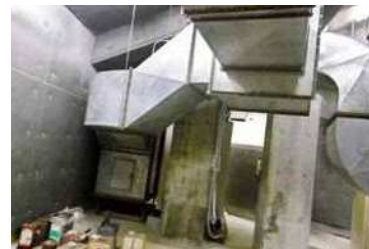
内部仕上げ 劣化が激しく雨漏り、腐敗など様々な問題がある  
また空調機器が機能していない 判定D

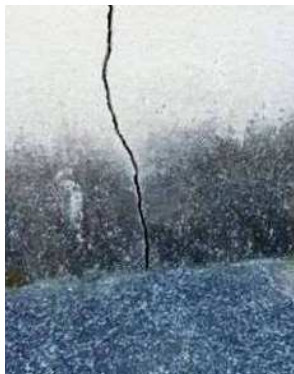
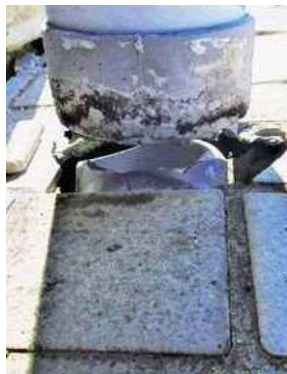
屋根・屋上 劣化がみられるが機能性に問題なし  
判定B
